Regenerace veřejně přístupné zeleně města Svitavy

2.Projekt péče o stromy

lokalita č.1: Autobusové nádraží - lokalita č.56: Raisova

Projekt péče o stromy na území města Svitavy byl zpracován na objednávku města Svitavy v rámci inventarizace ploch veřejně přístupné zeleně. Terénní šetření proběhla v měsíci září - říjnu 2010. Mapové podklady byly dodány zadavatelem.

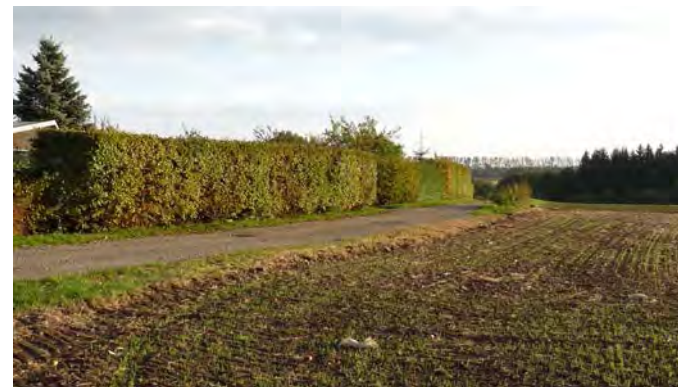
Dva tvarované živé ploty z habru obecného. Jediným potřebným zásahem je tvarovací řez.

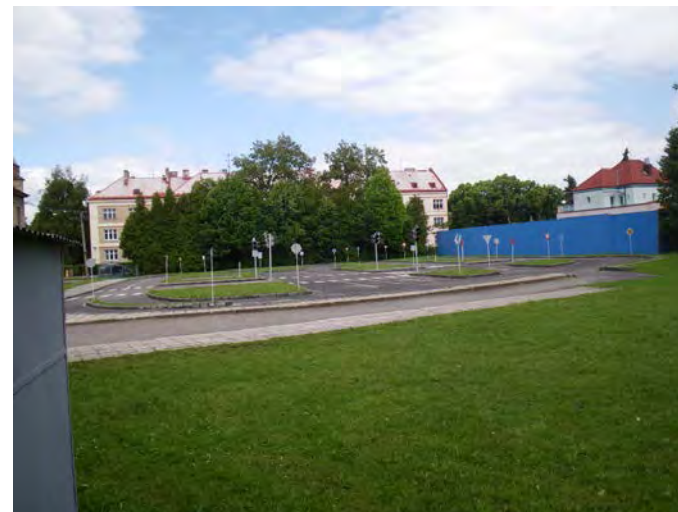
2009: Kolem dětského dopravního hřiště se vyskytují mladé stromy s potřebou výchovných zásahů v korunách, některé jedince ovšem bude vhodné odstranit z důvodu nevhodných větvení apod. 2010: Pokračovat v navržených zásazích.

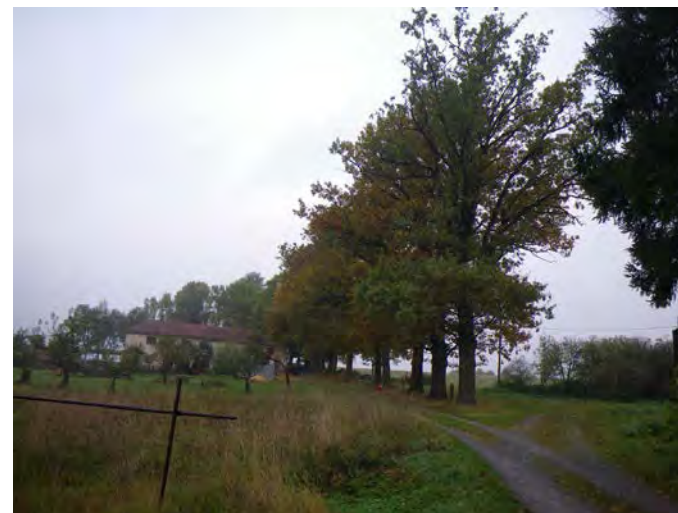
2010: Stromořadí dospělých a starých stromů je tvořeno především z perspektivních stromů, některé jedince ovšem bude nutno odstranit a také je nutno redukovat koruny směrem ke střeše domu.

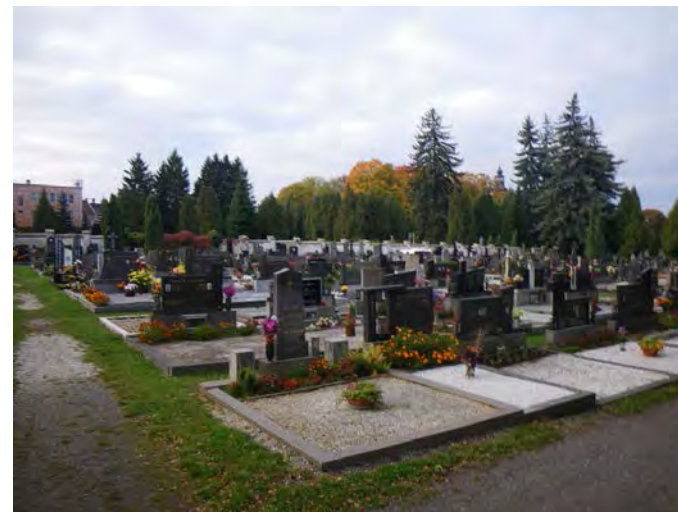
Na hřbitově se vyskytují především jehličnany, ovšem také je zde linie starších javorů. U javorů jsou vícekrát instalované bezpečnostní vazby - tyto sledovat. U jehličnanů sledovat vývoj tlakových vidlic - poté je obměňovat, případně u zeravů jsou možné i redukce.

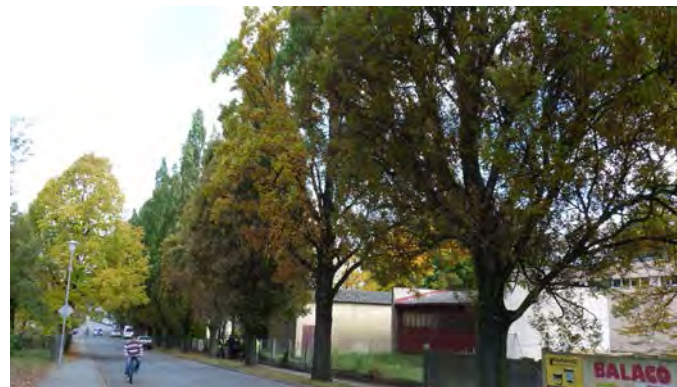
Stromořadí tvořené z dospělých jedinců *Quercus robur* `Fastigiata`, u některých dochází k rozklánění - nutnost redukčních řezů. Stromy jsou celkově dlouhodobě perspektivní.

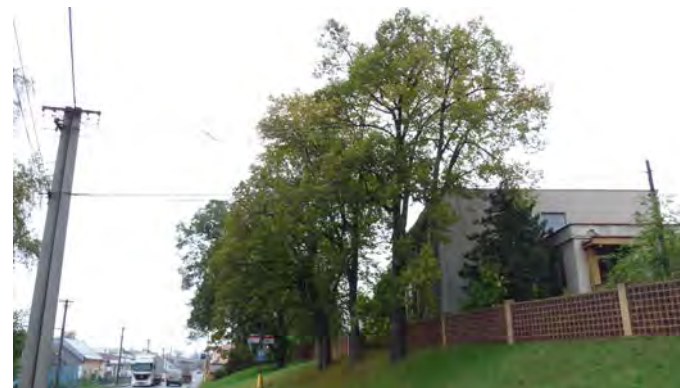
Vybrané staré stromy podél značně frekventované silnice, obecně se nachází ve stavu oslabené vitality, často se vyskytuje infekce kmene a kosterních větví po mechanickém poškození a po velkých řezných ranách. Obecně je vhodné uplatňovat redukční řez a především svědomitě dále sledovat jejich stav - stromy jsou staré a je možný poměrně rychlý postup infekce či úbytku vitality, což může mít rychlý vliv na jejich statiku. 2010: Statika a zdravotní stav některých jedinců se stále zhoršuje a bude tedy zapotřebí je odstranit. Nadále také sledovat stromy infikované a svázané.

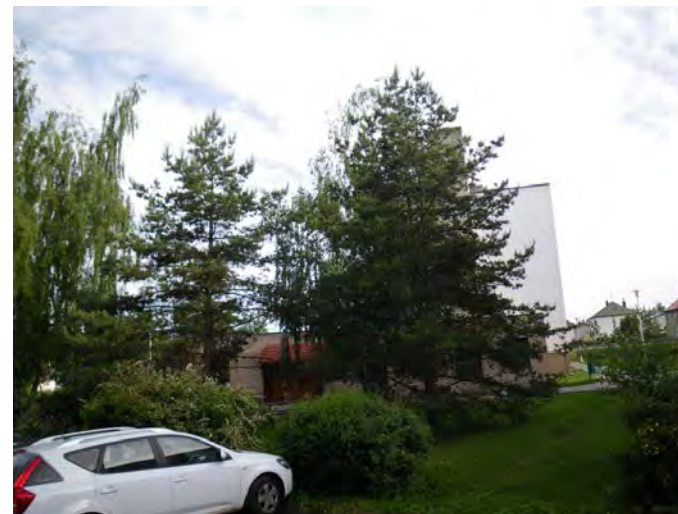
2009: Sídlištní plocha, na které se vyskytují mladé i dospívající stromy. Bude vhodné potlačovat častější sekundární terminály u jehličnanů a také proředit hustší linii bříz kolem hlavní silnice. 2010: Pokračovat v navržených zásazích.

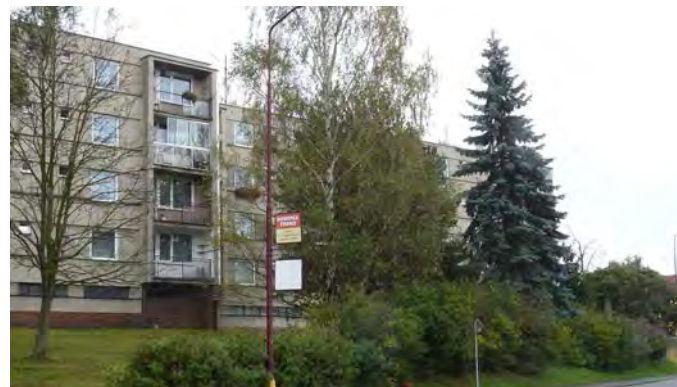
2010: Na určené parcele roste několik mladších stromů převážně jedličnanů, které nevyžadují zvláštní péči. Pouze kulovitý javor u křížku bude dobré časem citlivě zredukovat a prosvětlit mu korunu.

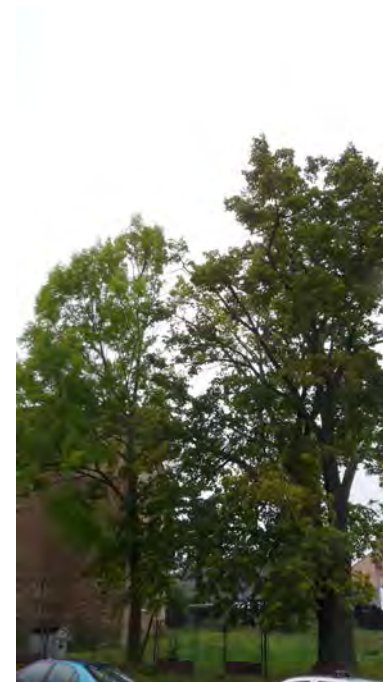
Dva stromy, kde stará lípa má tlakovou vidlici v kosterním větvení a je potřebné to stabilizovat. 2010: Lípa projevuje ústup vitality a zhoršující se zdravotní stav, proto přistoupit k redukčním zásahům a instalaci bezpečnostní vazby.

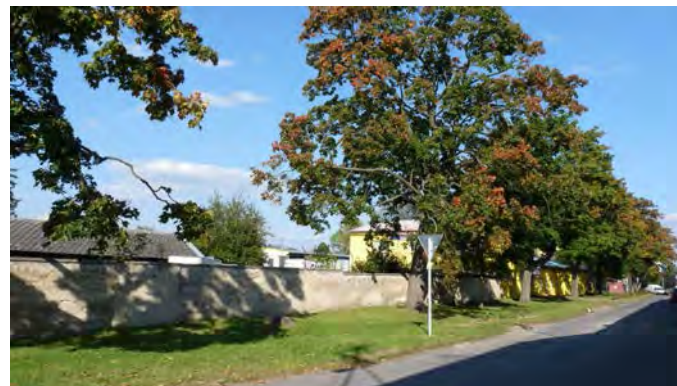
Stromořadí převážně tvořené z starých javorů - *Acer platanoides* - rostoucích v širším travnatém pásu. Vzhledem k výskytu infekce báze či kmene je častěji nutné přistoupit k redukčnímu řezu a sledovat jejich dlouhodobý stav. 2010: Pokračovat v doporučených zásazích.

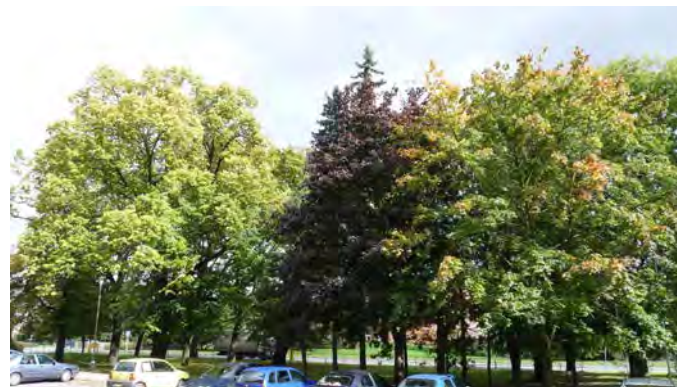
Plocha parkovitého charakteru - vyskytují se zde především staré stromy často infikované, s různými stádii tlakových vidlic. Je zde vhodné přistupovat ke stromům individuálně dle doporučení. Zvláštní pozornost je nutné věnovat starému jasanu napadenému václavkou. 2010: Bylo nutné pokácet statnou lípu stříbrnou nad parkovištěm z důvodu nebezpečí rozlomení a pádu stromu. Dále bude nutné odstranit další neperspektivní jedince.

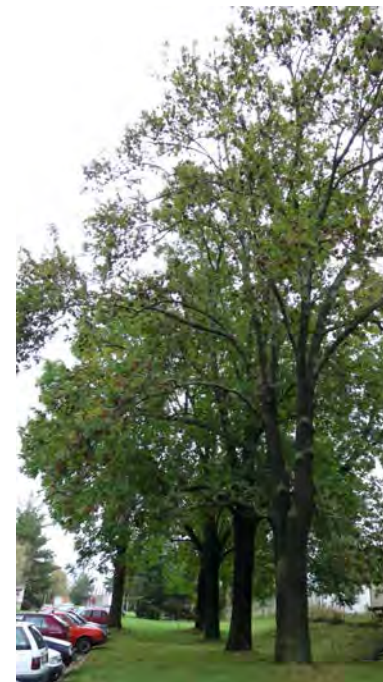
Skupina starých stromů na kraji sídliště. Některé jedince je nutné pokácet a u ostatních používat redukční řez - v minulosti již jejich koruny byly redukovány a toto je nutné opakovat i v budoucnu. 2010: Pokračovat v doporučených zásazích, sledovat vitalitu jasanů a dle toho přistupovat k bezpečnostním řezům.

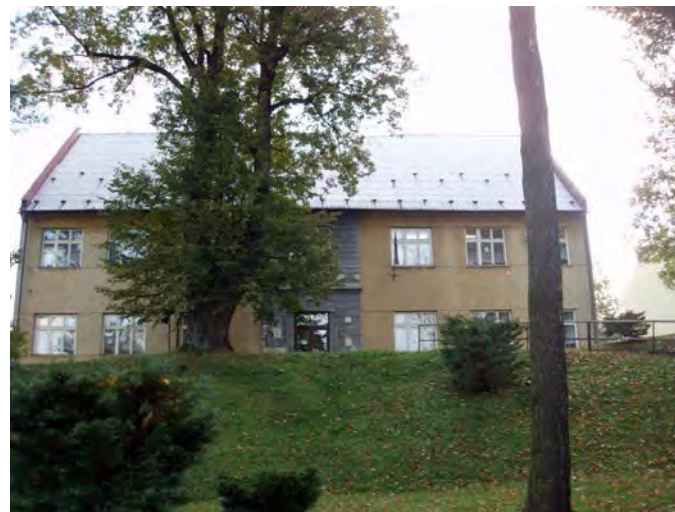
2010: Na ploše zahrady mateřské školy se nachází starší stromy a to především po jejím obvodu. Na stromech nebyla dlouhodobě prováděná žádná údržba, díky čemuž se na stromech nachází celá řada vážných defektů. Z tohoto důvodů bylo nutné některé stromy pokácet. U všech ostatních jsou navrženy různé typy řezu. Zvláště si dovoluji upozornit na javor mléč rostoucí hned u vstupu do školky, který má prasklou tlakovou vidlici s infekcí dřevomorem kořenovým a hnojníkem. Strom je potřeba ihned pokácet. Dalším důležitým stromem na ploše, kterému je potřeba věnovat zvýšenou pozornost, je obrovská lípa rostoucí před vlastní budovou. Pro zlepšení stability stromu je na něm nutné provést redukční řez, jehož cílem je snížit těžiště a zabránit rozpadu koruny.

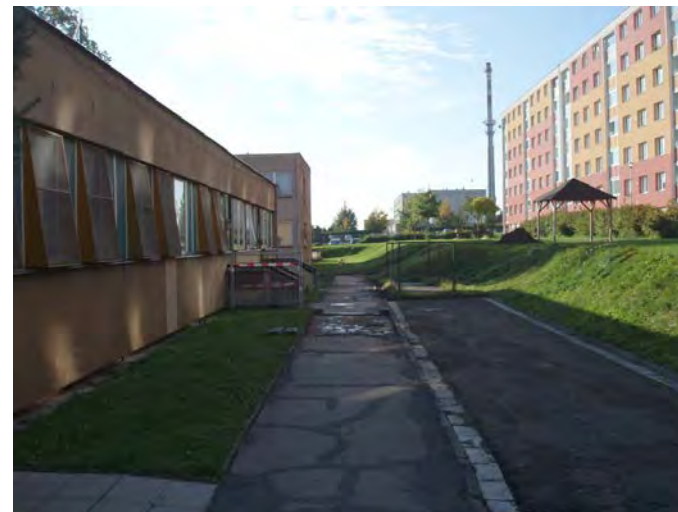
2010: Na ploše se nachází především mladé stromy, u kterých je potřeba se soustředit pouze na výchovné řezy, u starších výsadeb pak na řezy zdravotní, eventuálně zvýšení podchodných výšek. U jehličnatých stromů, kterých zde není málo, není nutné, až na zásahy související s rozvolněním skupin, provádět žádná ošetření. Zvýšenou pozornost je dobré věnovat dvěma mohutným lípám rostoucím mezi jednotlivými budovami. U jedné z nich (má v koruně defektní větvení) je nutné pro zvětšení stability koruny aplikovat redukční řez.

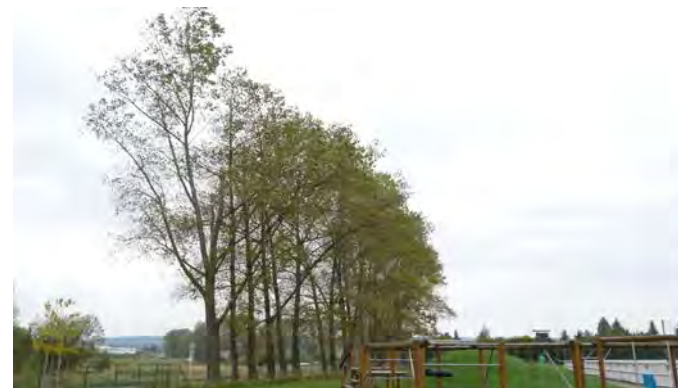
Větrolam podél hřiště. Topoly jsou v hustém sponu a výrazně oslabenou vitalitou. Navrženy jsou obecně redukční řezy, ovšem je nutné sledovat vývoj vitality - je možný postup oběma směry, pravděpodobně ovšem bude docházet k dalšímu poklesu. Z tohoto důvodu je možné uvažovat i o celkové rekonstrukci této části. 2010: Odstranit oslabené jedince a uvolnit tak prostor perpektivnějším stromům, které bude vhodné redukovat.
