Regenerace veřejně přístupné zeleně města Svitavy

2.Projekt péče o stromy

2.část

lokalita č.57: Riegrova - lokalita č.106: 5.května nad autocvičištěm

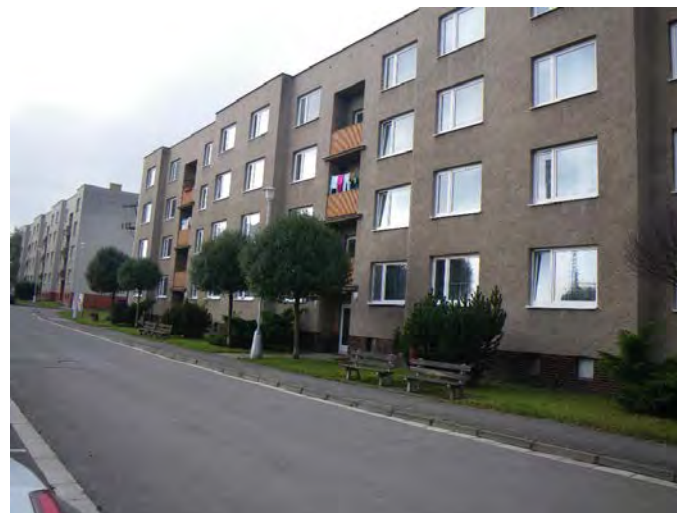
2010: Sídlištní plocha, kde se v naprosté většině vyskytují mladé stromy. Věnovat se výchovným zásahům v korunách mladých listnáčů.

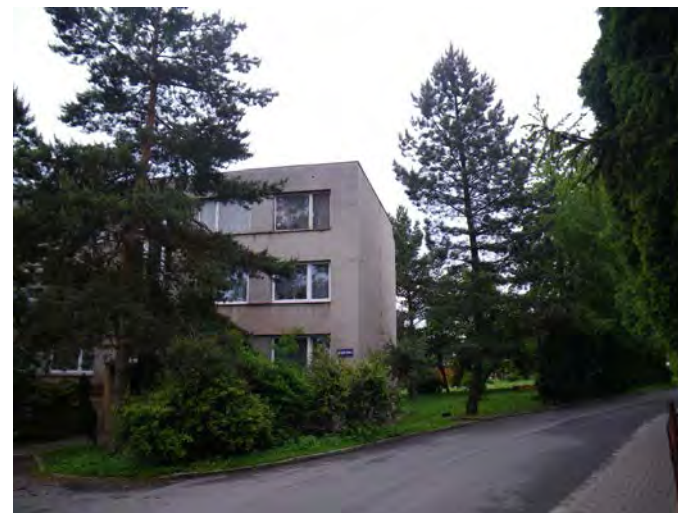
2009: Sídlištní plocha, na které se vyskytují především dospělé stromy. Mimo rozvolnění skupin bude nutno odstranit infikované jedince - především jde o ovocné stromy - některé v dohledné době, obecně ale bez velké naléhavosti. 2010: Doplněny mladé výsadby.

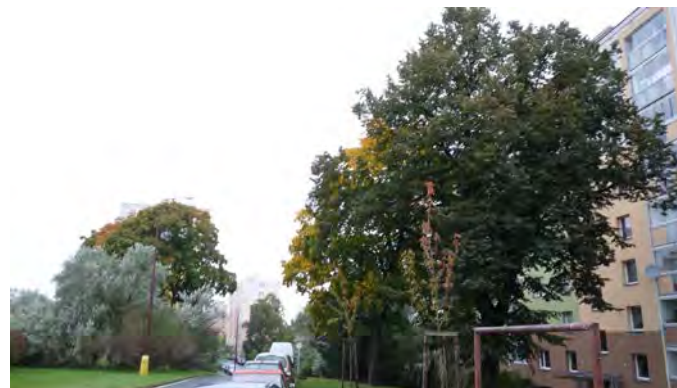
Starší a dospělé stromy v rámci sídlištní plochy. Velmi často se zde objevuje poškození a infekce bází i korun. Některé z nich je nutné pokácet, ostatní ošetřovat obvykle redukčním řezem a bedlivě sledovat jejich stav, protože je zde podezření na komplexní poškození kořenových systémů na ploše v minulosti zřejmě v rámci rekultivace travnaté plochy. 2010: Patrné postupné zhoršování zdravotního stavu nás nutí přistoupit k odstranění některých jedinců. Dále potom provádět bedlivou kontrolu defektů a včasné provádět doporučená ošetření.

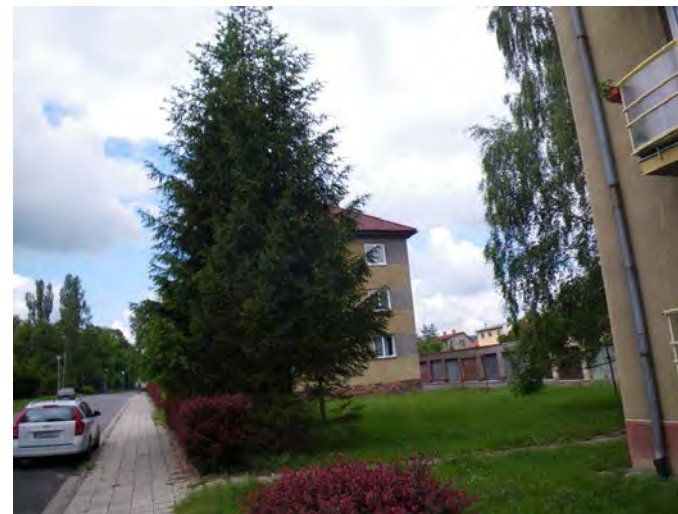
2009: Sídlištní plocha, na které se vyskytují především dospělé a dospívající stromy. Stromy obvykle nevyžadují naléhavé zásahy, jen je nutno sledovat poškozené břízy s poškozenými kořeny. 2010: Doplněny mladé výsadby.

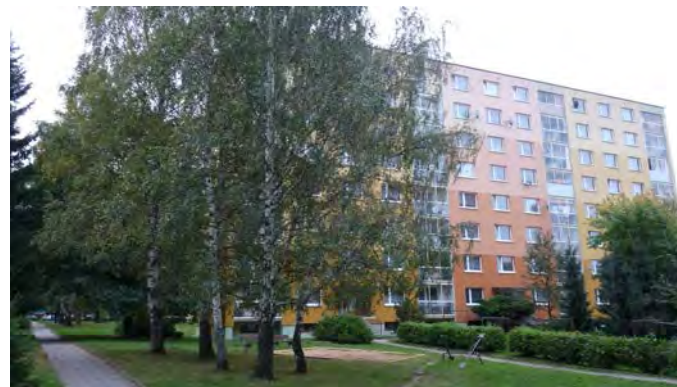
Vybrané stromy v rámci sídlištné plochy se jeví obecně jako perspektivní a je vhodné investovat do jejich údržby. Problematickými se jeví jedinci javoru klene - *Acer pseudoplatanus*, u kterého zde obecně tvoří koruny velké sekundární výhony a bude je nutné častěji redukovat. 2010: Nadále postupovat dle doporučených zásahů. Zvláštní pozornost věnovat lípě ve spodní části sídliště u restaurace.

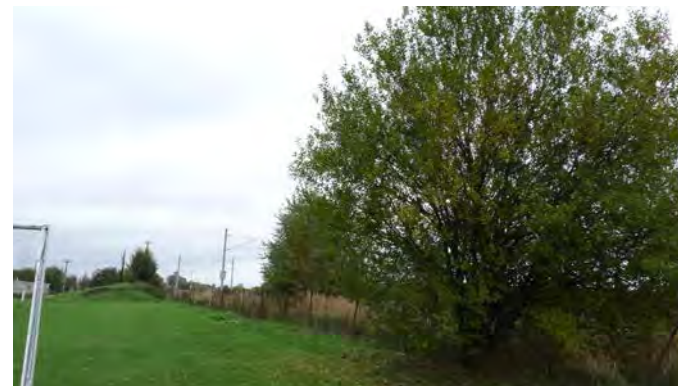
2010: Několik stromů podél plotu u dráhy je bez zvláštních nároků na údržbu. Jedině vrbu jívu vrůstající do plotu bude dobré redukovat, aby nezasahovala do plochy hřiště a neničila pletivo. U ostatních jedinců bude vhodné provést zdravotní řez pro zapěstování koruny.

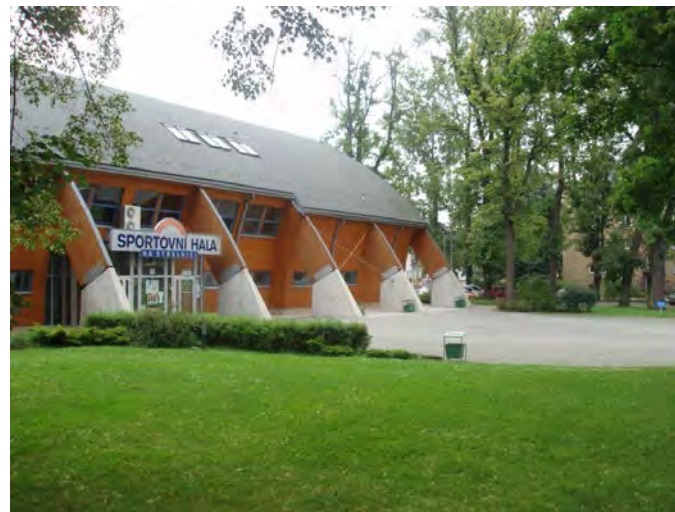
2009: Na ploše se nachází především staré stromy. U některých z nich bude nutná instalace bezpečnostní vazby, některé bude nutno pokácet, případně praktikovat redukční zásah apod., odstranit suché větve. U jedinců kolem kterých proběhly stavební práce (rekonstrukce plochy) je podezření na poškození a infekci kořenů - doporučuji tedy namátkovou tahovou zkoušku nejlépe u několika jedinců. 2010: Pokračovat v doporučených zásazích.

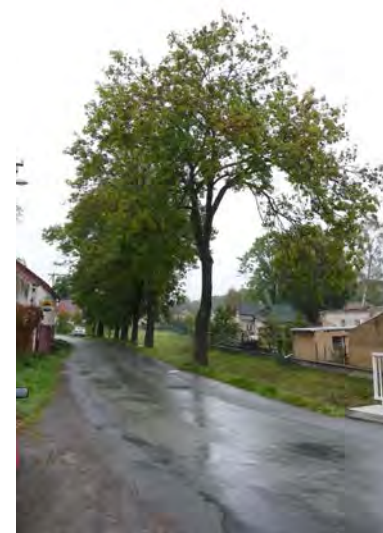
Uliční stromořadí složené z starých stromů, u kterých se často objevuje mechanické poškození bází a kmenů i s proniklou infekcí, obecně se projevuje výrazně oslabená vitalita. Některé bude nutné pokácet, ostatní obecně ošetřovat redukčním řezem a bedlivě sledovat vývoj jejich dalšího stavu. 2010: Vitalita některých jedinců, zejména jasanů nadále ustupuje. Proto bude nutno častěji přistupovat k bezpečnostním a zdravotním řezům.

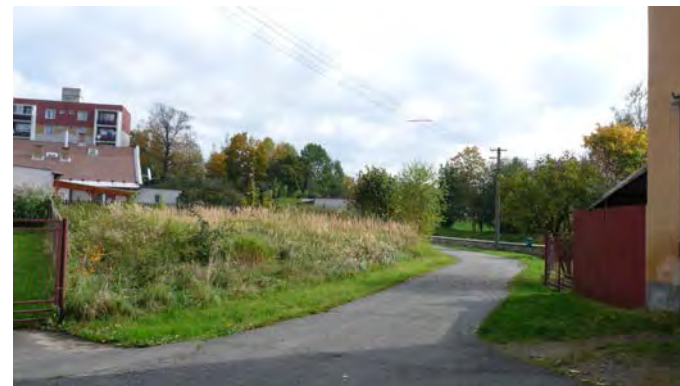
2010: Na ploše rostou tři mladé stromy. Dva nemají perspektivu zdárného růstu na daném stanovišti.

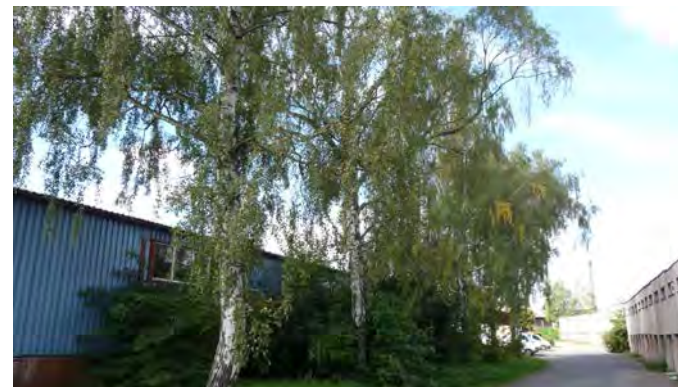
2009: Kolem garáží se vyskytují především dospělé a staré břízy většinou s pokročilou infekcí kmene - některé břízy bude nutno pokácet i v dohledné době, zvážit celkovou obnovu. 2010: U nových výsadeb třešní dochází k mechanickému odírání kmenů o nevhodně provedené kotvení. Proto bude dobré již nefunkční kotvení odstranit.

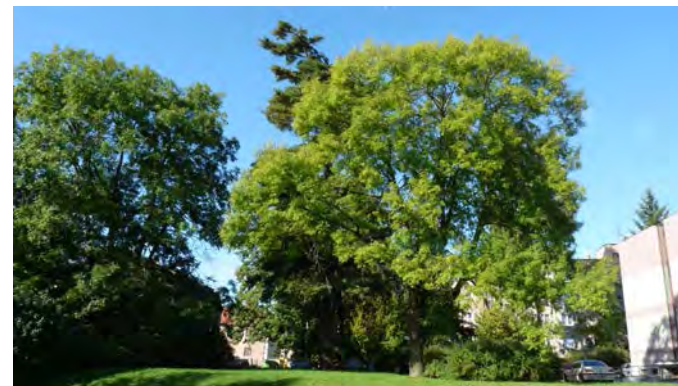
Vybrány staré stromy, které bude vhodné obecně ošetřovat redukčními zásahy. Jeden javor bude nutné ihned pokácet z důvodu infekce kořenů a báze dřevomorem kořenový. Dále svědomitě sledovat další vývoj stavu. 2010: Dva stromy pokáceny. Nadále se věnovat bezpečnostním řezům jasanů, přičemž převislý jasan bude nutné odstranit z důvodu rozsáhlé infekce kořenů václavkou.

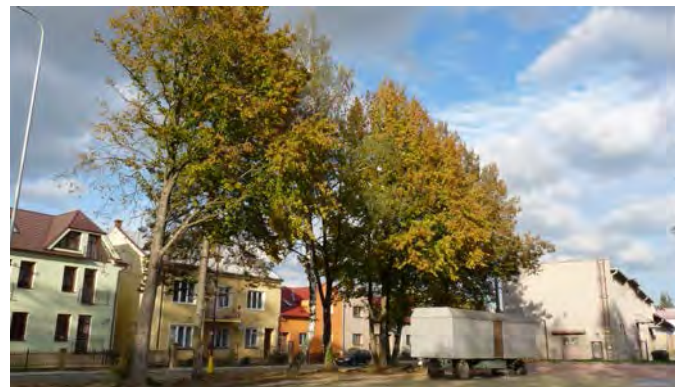
2010: Řada dospělých jedinců různých druhů. U všech lze předpokládat poškození kořenového systému způsobené úpravami plochy přilehlého parkoviště. Ke stromům je zapotřebí individuální přístup. Smrk pichlavý je zde neperspektivní a tudíž bude vhodné jej odstranit.

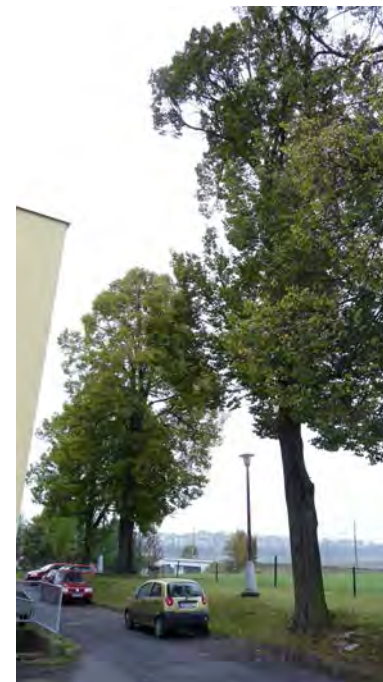
Vybrané staré stromy na ploše sídlišního charakteru s individuálními potřebami a je vhodný i individuální přístup k jejich ošetření dle návrhů, často se objevuje redukční řez. 2010: V horní části sídliště rostou dvě lípy s rozsáhlou infekcí kmene a dalšími defekty. U těchto stromů zvážit provedení tahových zkoušek pro zjištění jejich míry provozní bezpečnosti.

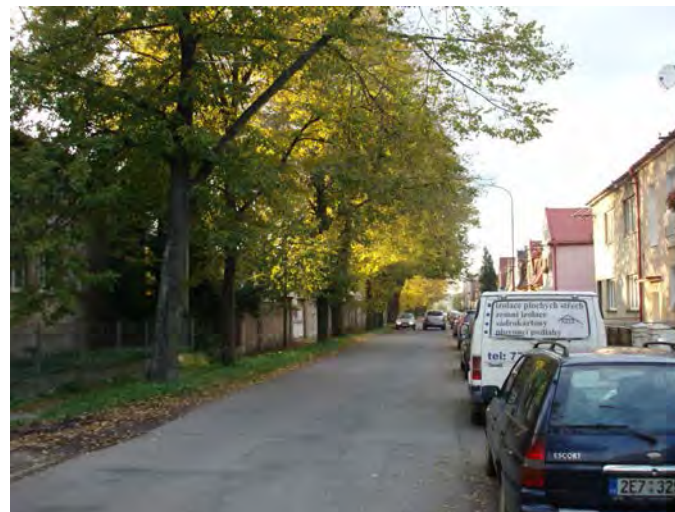
2010: Stromořadí je tvořené středně starými lípami. Bohužel vlivem špatné výchovy stromů v mladém věku došlo u řady stromů ke vzniku velmi defektních - tlakových větvení, které snižují jejich perspektivu. Tyto stromy bude nutné výhledově odstranit a nahradit novými výsadbami. Obnovu stromořadí bude vhodné provádět postupně. Ostatní stromy jsou navrženy k ošetření, většinou zdravotní a redukční řezy. U některých stromů jsou navrženy pro stabilizaci bezpečnostní vazby. Tyto stromy mohou být alternativně pokáceny a nahrazeny dřívě. Pro náhradní výsadbu doporučuji zvážit jiný, menší druh než lípu, která by stanoviště tak neclonila.

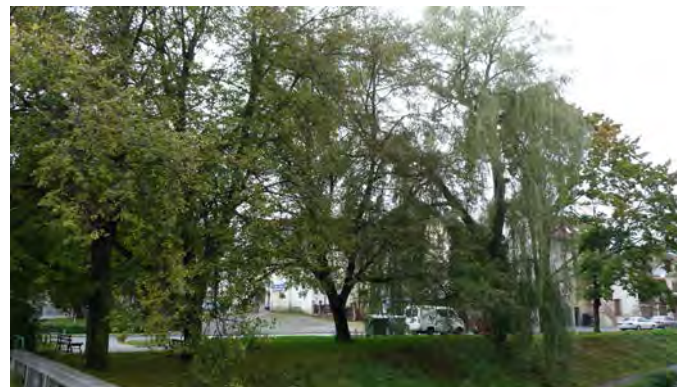
Stromořadí dospělých stromů z častým poškozením a častěji proniklou infekcí do kmenů i korun. Obecně je vhodné uplatňovat redukční řezy a sledovat jejich další vývoj. Druhou část tvoří tři sloupovité duby letní s potřebou redukčního řezu. Citlivě postupovat zvláště u prostředního jedince s přeštíhlenou korunou. 2010: Nadále aplikovat doporučené redukční zásahy.
