Monitoring kvality vody na rybníce

Rosnička

Aplikace Profi-Bakterií

sezóna 2020

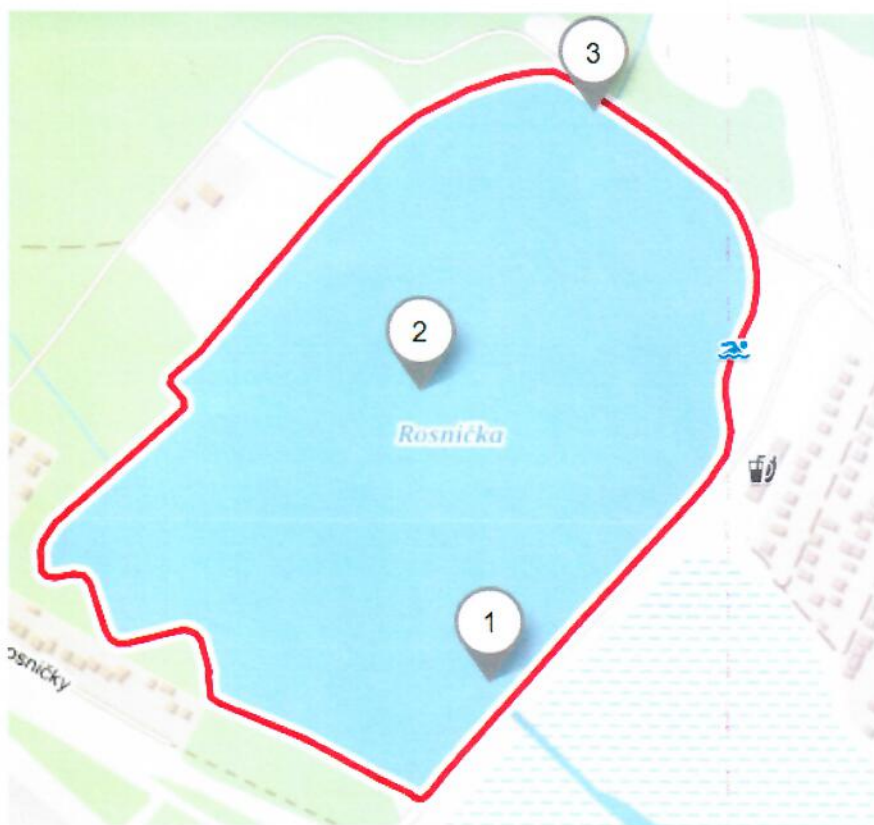
Obr. 1. Mapa odběrových míst - 3 lokality na ploše rybníka

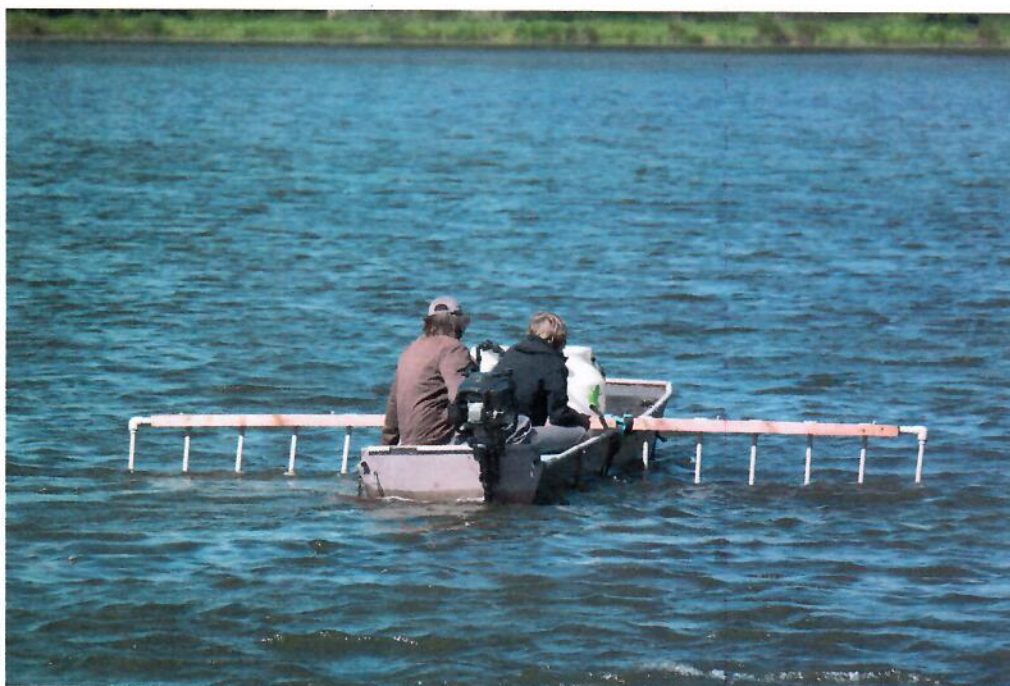
Přípravek byl předem na břehu rozkultivován v nádobách s vodou z rybníka. Bylo rovnoměrně aplikováno celkem 60 kg přípravku PROFI-BAKTERIE v koncentraci 1 g na m³, a to především v litorálních částech rybníka. Nástup účinku přípravku je po 7-10ti dnech po aplikaci v závislosti na počasí.

Fotodokumentace aplikace Profibakterií

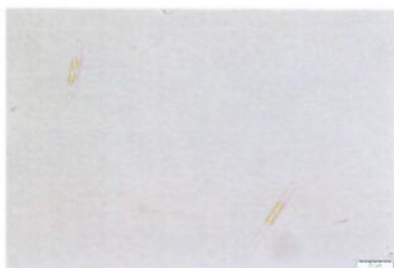
(Rosnička – přítok)

a - zbytky rostlin – *Batrachium sp.*, *Potamogeton sp.*, vláknité zelené řasy – *Spirogyra sp.* a *Oedogonium sp.*

b - (pylová zrna, rostlinné zbytky, mrtvý hmyz) - dominují zelené bičíkaté řasy a penátní rozsivky – zejména *Nitzschia acicularis*, dále se vyskytuje *Oscillatoria limosa*.

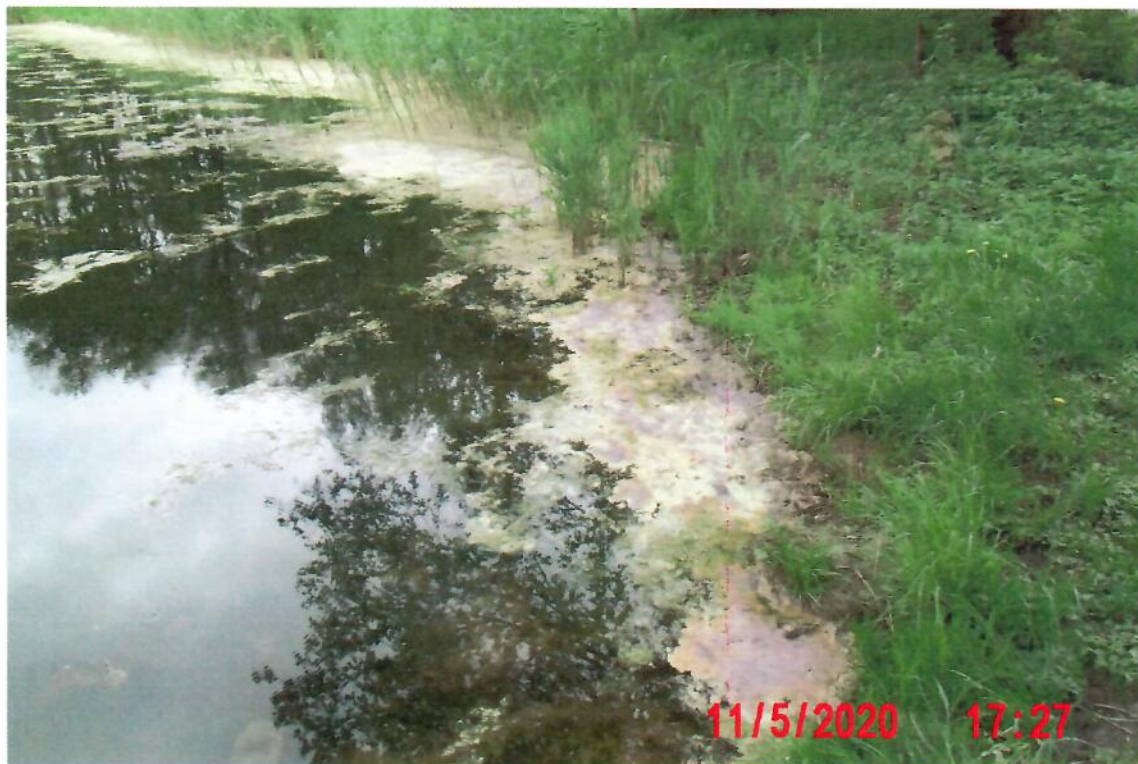
V březnu a dubnu byl rybník plný vody. Přes zimu byl osídlený labutěmi. V průměru jich zde přezimovalo 40 až 50 kusů. Těm se díky mírné zimě podařilo částečně zdecimovat vodní makrofyta. Nicméně makrofyta v rybníku zimu přečkala a na jaře se vyskytovaly všechny druhy. Koncem dubna a začátkem května vystoupala na hladinu vláknitá řasa *Spirogyra sp.*, ve velké míře i s makrofyty, na snímku je zachycena s pylem na hladině. V roce 2019 nebylo u hladiny takové množství, především ne s biomasou makrofyty.

Vláknitá řasa *Spirogyra* sp a směs makrofyt s pylem u hladiny v polovině května

V průběhu května byla makrofyta a vláknitá řasa sbírány mechanicky a 1.6 byla aplikována první dávka Profibakterií. **8.6. však přitekla do nádrže přívalová srážka**, která přinesla významné množství ornice z polí, viz fotodokumentace polí a **Retenční nádrže, která byla vyběžena a přetékala**. Velká voda přinesla nové sedimenty a znečištění živinami- viz analýzy v Tabulce č. 4, průhlednost se snížila na minimum. 10 dní po této události se na rybníku **vykytla sinice Aphanizomenon sp.** . Do 14 dnů vyhlásila KHS zákaz koupání. Celkem rybník letos zažil dotaci přívalových srážek spojených s ornici z polí 5x až 6x, především pak 21. 6., 26.6., nebo 3.8.

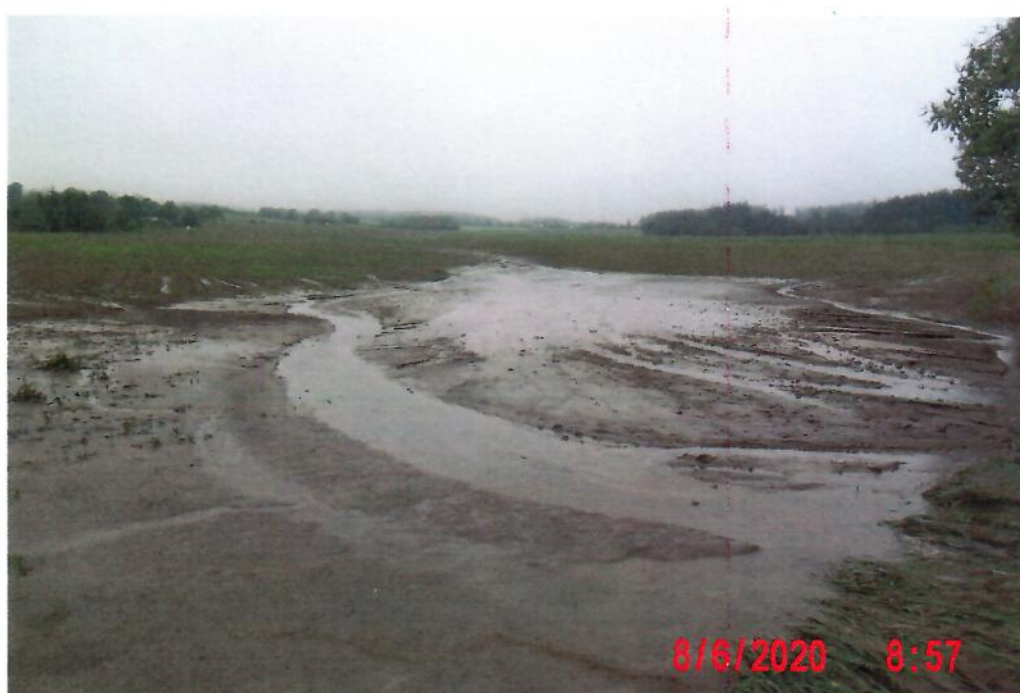
Přivalová srážka na přítoku do nádrže Rosnička

Přívalové srážky a množství ornice v rybníce představují naprosto klíčový problém, který je nutno řešit bezodkladně, ornice v rybníce představuje nejen zdroj živin pro sinice, ale také nové vrstvy sedimentů, minerálních sedimentů, tedy těch, které nepůjdou již mineralizovat. **Proto doporučujeme v roce 2021 realizovat kontrolní odběry sedimentů**, které zdokumentují aktuální stav jak kvantitativně, tak kvalitativně. Tyto informace budou nutné jednak na dokumentaci vlivu přívalových srážek v roce 2020, tak pro přípravu podkladů pro projekt těžby sedimentů v následujících sezonách.

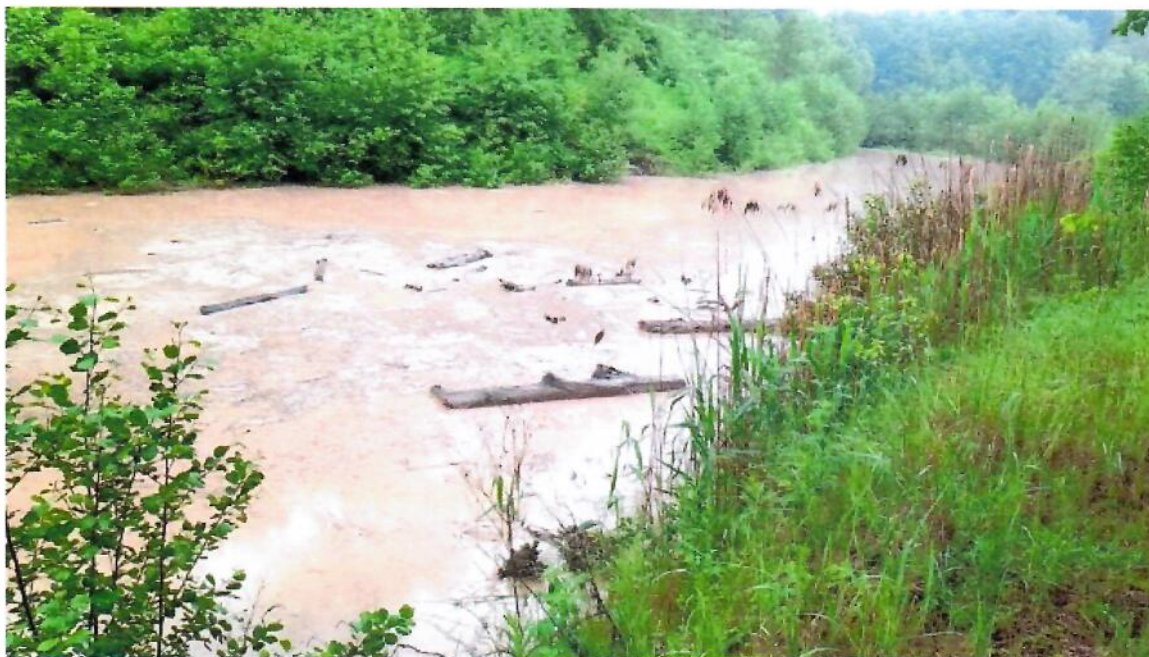
V této souvislosti je nutno zmínit **funkčnost Retenční nádrže**, která je potenciálně schopná zachytit část znečištění přitékajícího do nádrže Rosnička. V letošním roce byly realizovány odběry vzorků sedimentů, které prokazují, že jde o materiál netoxický a bezproblémový. **Doporučujeme Retenční nádrž odbahnit, rozšířit a zvětšit retenční kapacitu**. Tato nádrž je také vhodná k **realizaci tzv. přírodně blízkých opatření** typu dočišťovací mokřady, plovoucí ostrovy, nebo alespoň podpora litorální vegetace tak, aby již v Retenční nádrži docházelo k záchytu nejen částic, ale také živin.

Retenční nádrž, červen 2020
