MONITORING KVALITY VODY NA RYBNÍKU ROSNIČKA

aplikace Profi-Bakterií sezóna 2021

Název projektu: Monitoring kvality vody v rybníku Rosnička – aplikace Profi-bakterií

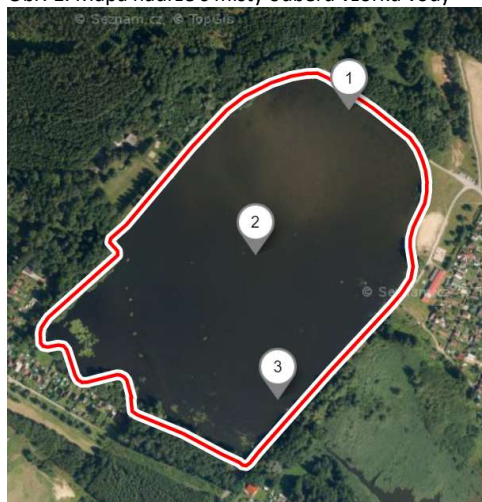
Obr. 1. Mapa nádrže s místy odběru vzorků vody

Vzorky vody pro laboratorní analýzy (tabulka 2 až 4) byly odebírány na 3 lokalitách (obr. 1), kde rovněž proběhlo stanovení základních parametrů vody *in-situ* ve vertikálních profilech pomocí multiparametrické sondy EXO 2 (tabulka 1).

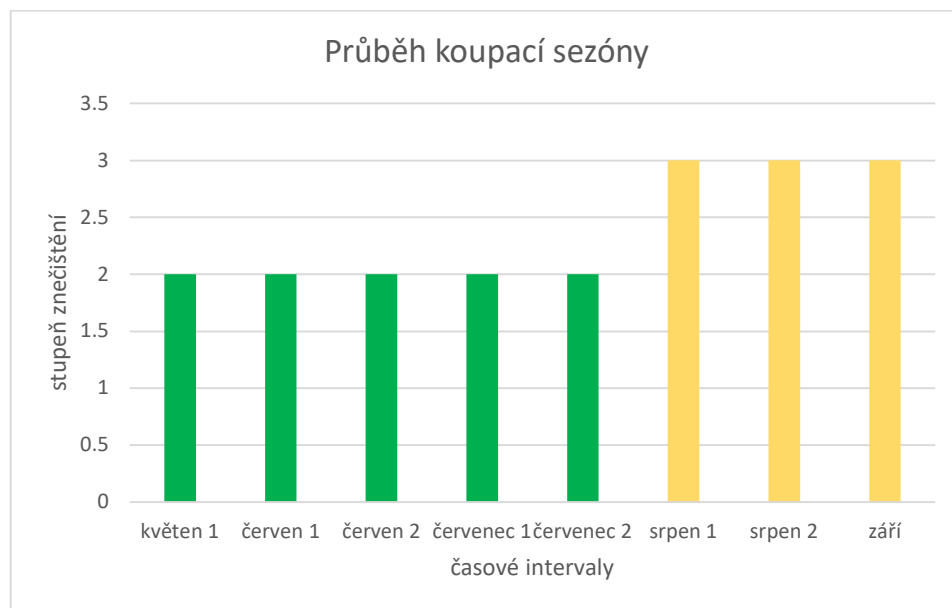
Graf č. 1 Fytoplankton a jeho složení v průběhu sezony 2021

stupeň znečištění	barva	popis
1	modrá	voda vhodná ke koupání (nálezy sinic z posledního rozboru nepřekračují 20 000 buněk/ml (nebo 2 mm ³ /l buněčného objemu sinic)
2	zelená	voda vhodná ke koupání se zhoršenými smyslově postižitelnými vlastnostmi
3	žlutá	zhoršená jakost vody (sinice - nálezy z posledního rozboru jsou větší než 20 000 buněk/ml, ale nepřekračují 100 000 buněk/ml (nebo 2 a 10 mm ³ /l buněčného objemu sinic)
4	červená	voda nevhodná ke koupání
5	černá	voda nebezpečná ke koupání

Odběr ze dne 9. 8. sice našel 10.758 b/ml sinic (což není hygienický problém), ale chlorofyl 25,5 µg/l, což je hodnota překračující normu a ač biomasu fytoplanktonu tvořily zelené řasy, byla voda

hodnocena stupněm 3. Zde je citelný jednak interpretační tlak (většina lidí byla překvapena, protože průhlednost vody byla přes metr, vizuálně byla voda v pořádku) a také nahodilost odběru, kdy se dostane do vzorkovnice například větší shluk biomasy, kde jeden kus může mít i přes oněch 10.000 b/ml. V každém případě je zřejmé, že stále není vyhráno a že inokulační tlak sinic uložených v sedimentech nádrže je stálý.
