Regenerace veřejně přístupné zeleně města Svitavy

2.Projekt péče o stromy

lokalita č.1: Autobusové nádraží - lokalita č.56: Raisova

Projekt péče o stromy na území města Svitavy byl zpracován na objednávku města Svitavy v rámci inventarizace ploch veřejně přístupné zeleně. Terénní šetření proběhla v měsíci září - říjnu 2010. Mapové podklady byly dodány zadavatelem.

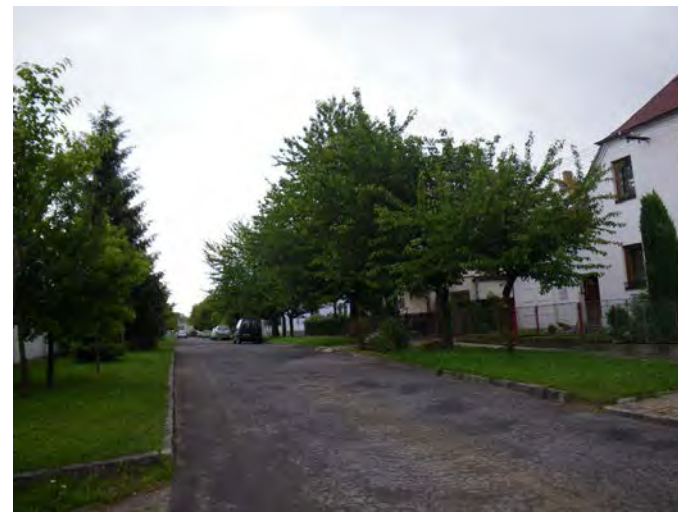
2009: Uliční stromořadí je tvořeno především z dospívajících i dospělých třešní a sakur. Většina stromů má infikované větvení, obvykle je tedy bude vhodné i obvodově redukovat, aby se neodlamovaly velké větve. Z dlouhodobého hlediska se již nejedná o perspektivní stromy, z toho důvodu bude namíste zvažovat celkovou rekonstrukci sleje. 2010: Doplněny nové výsadby.

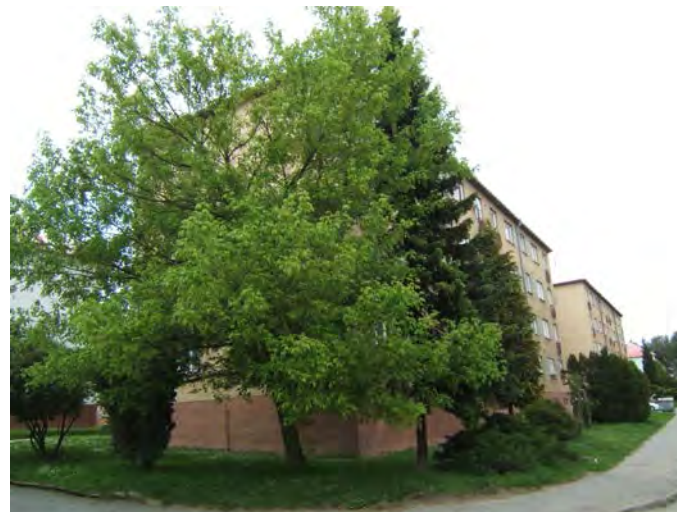
Na sídlištní ploše vybrány 3 stromy různého stavu a specifických potřeb. Přístupovat tedy individuálně dle návrhů.

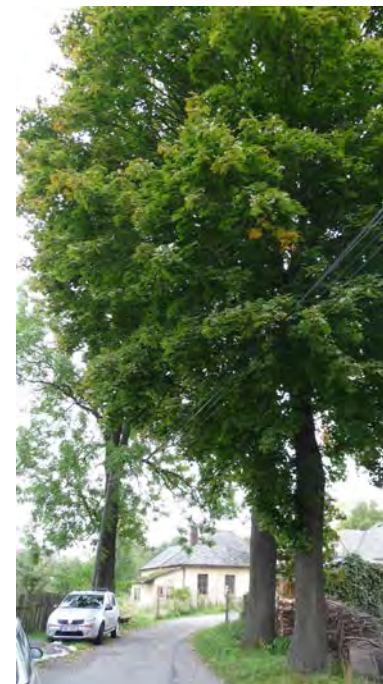
4 staré stromy s oslabenou vitalitou, tlakovými vidlicemi, infekcí bází apod. Jeden strom je nutné pokácet, ostatní ošetřovat dle návrhu a sledovat jejich stav. 2010: Zbylé tři stromy si zaslouží bezpečnostní řez a jeden bude vhodné svázat bezpečnostní vazbou.

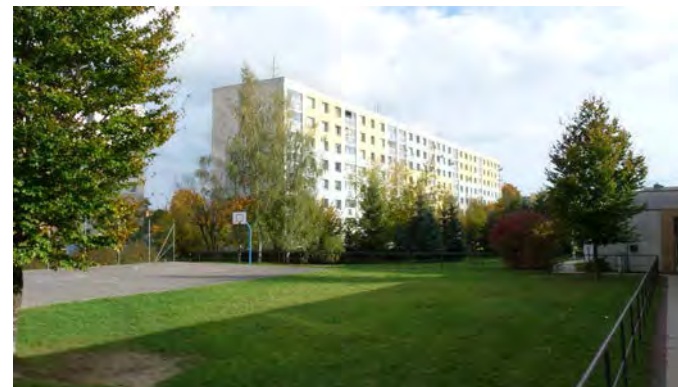
Plocha v okolí základní školy je tvořena mladými výsadbami skupin jehličnanů a listnáčů. U skupin bude zapotřebí odstranit slabší jedince čímž docílíme jejich rozvolnění. U liniových výsadeb listnáčů se bude vhodné věnovat výchovným řezům.

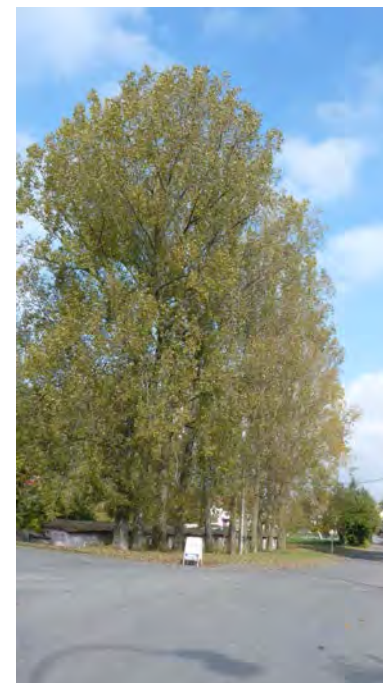
Přehoustlá řada topolů kolem garáží. Velmi opatrně je vhodné proředit tuto řadu s redukováním cíleně ponechaných jedinců. Ideálně by bylo vhodné i kácet topoly na etapy - s redukcí korun ostatních. Je nebezpečné uvolnit zanechané jedince najednou z důvodu oslabení stability. Proto je vhodné sjednotit zásah pro celou řadu najednou.

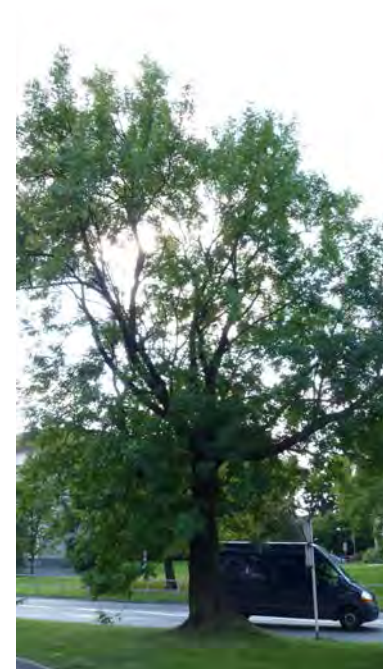
Vybrán starý jedinec - jasan ztepilý - *Fraxinus excelsior*, u kterého se kvůli hnojníku u báze projevuje infekce kořenů a báze. Při obvodové redukci koruny se dá předpokládat ještě na nějaký čas jeho bezpečná životnost, celkově je to ovšem strom ne příliš perspektivní. 2010: Opět nalezeny početné plodnice hnojníku.

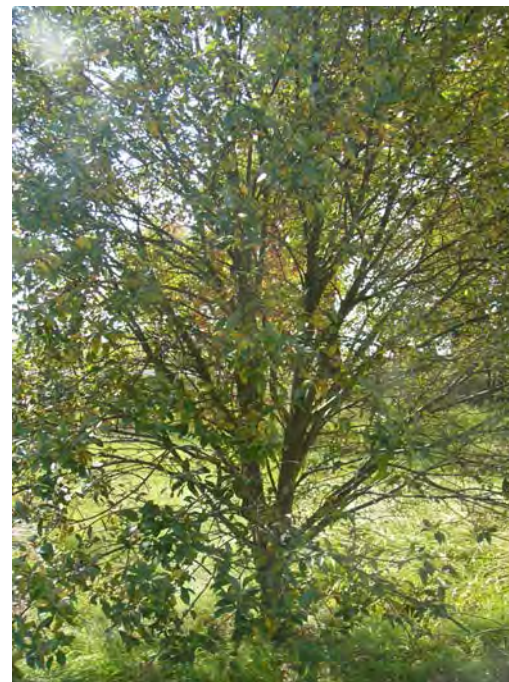
Plocha určená pro rekonstrukci a zbudování chodníku. Jediný strom na ploše je vrba jíva, která při plánované stavbě bude pravděpodobně odstraněna.

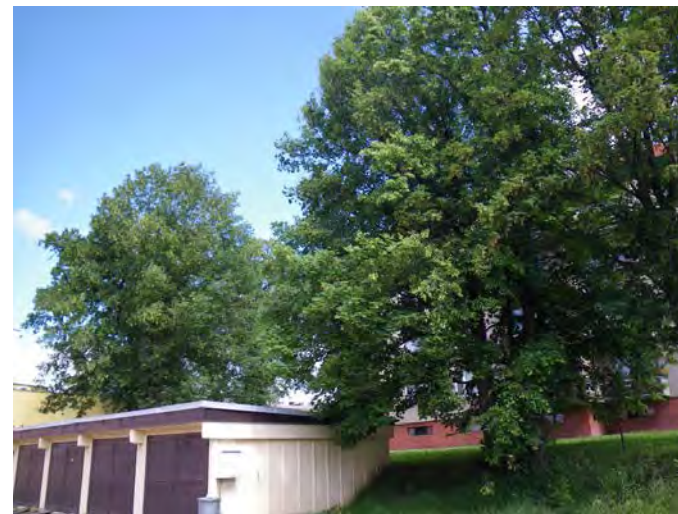
2009: Kolem garáží se vyskytují perspektivní stromy s potřebou zdravotních řezů a odstranění slabších kmenů. 2010: Pokračovat v navržených zásazích.

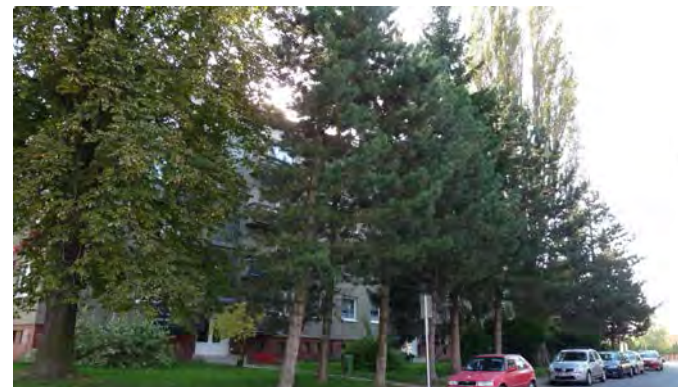
Směs starých listnáčů a mladších jehličnanů. Ke stromům je nutno přistupovat individuálně, zvláštní pozornost věnovat staršímu topolu - *Populus nigra`Italica`*, u kterého je patrná infekce báze kmene. 2010: Sloupovitý topol již na tomto stanovišti nebude splňovat požadovanou provozní bezpečnost.

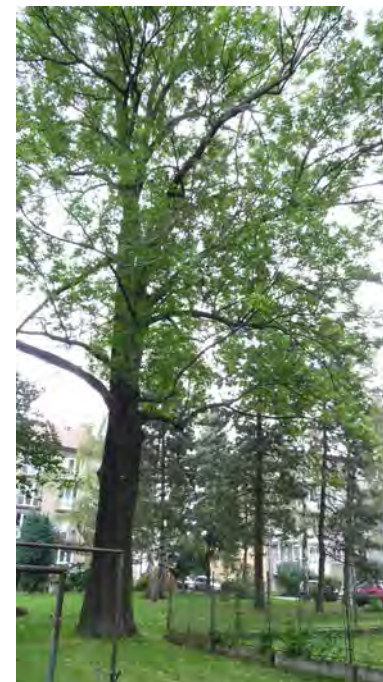
Sídlištní plocha, z které jsou vybrány dospělé, příp. dospívající stromy. Častěji se vyskytuje oslabená vitalita, některé jeince je vhodné odstranit, ostatní obvykle ošetřovat redukčním či zdravotním řezem. 2010: Do koruny nemohutnějšího jasanu instalovat bezpečnostní vazbu.

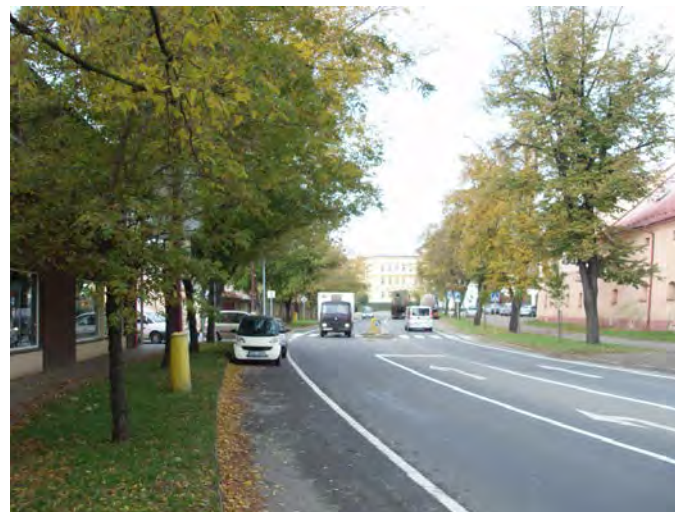
První část stromořadí je tvořena z dospělých a starých stromů. Vyskytuje se zde infekce bází či kmenů - snížena perspektiva těchto stromů. Vyskytují se zde i tlakové vidlice - mj. nutno přikročit k redukčním řezům a instalaci bezpečnostních vazeb. Druhou část plochy tvoří mladší javory jasanolisté. V korunách stromů se nachází různé defekty a infekce vznikající po odřezu větších větví. Koruny stromů je potřeba i nadále ošetřovat zdravotními řezy a v případě růstu u budovy i redukčními řezy. 2010: U starých lip se projevuje snížení vitality pravděpodobně vlivem exhalací a solením frekventované vozovky. Nadále jim tedy bude třeba věnovat zvýšenou pozornost v oblasti bezpečnostních řezů a sledování vitality.

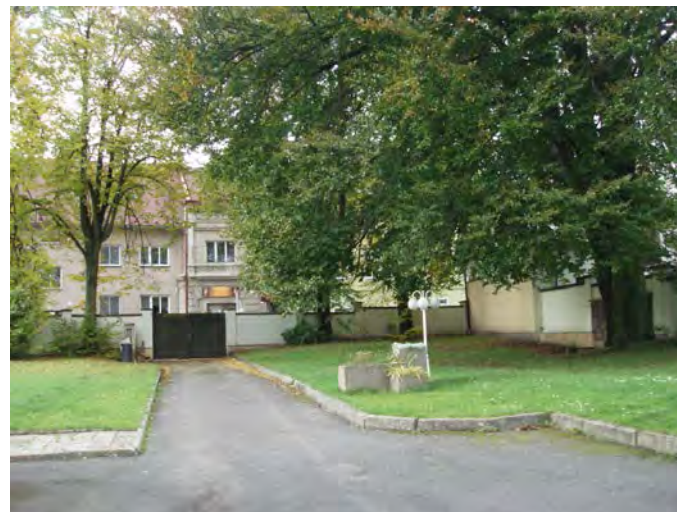
2010: Mála plocha s omezeným pohybem lidí. Na ploše se nachází několi starých stromů. Dominantou je obrovský, rozložitý buk lesní, který má ovšem v koruně řadu vážných defektů. Jedná se především o výrazné tlakové větvení, které je značně vyvinuté a výrazně zvyšuje pravděpodobnost statického selhání. Bude nutné instalovat bezpečnostní vázání. Ostatní stromy - lípy tvoří krátké stromořadí. Stromy byly v minulosti sezané na hlavu a jejich koruny dnes tvoří větší počet sekundárních výhonů. Tím je stabilita koruny významně snížena a proto bude nutné přistoupit k obvodovým redukcím.

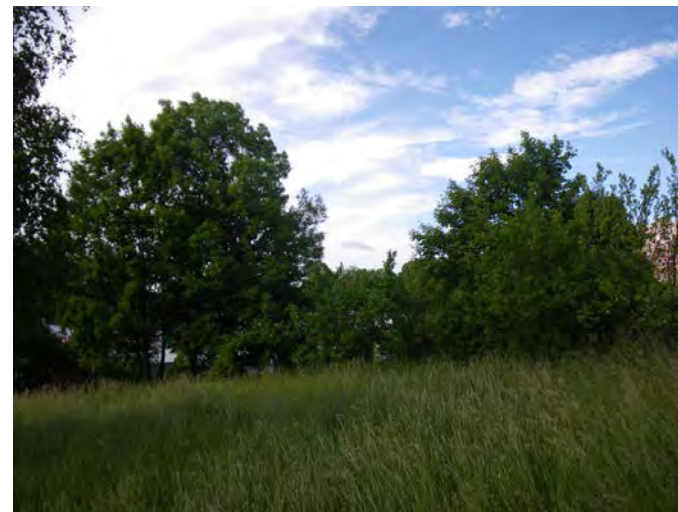
2009: Parková plocha, na které se vyskytuje více stromů s defektním větvením apod., které bude vhodné odstranit. Mimoto sledovat další vývoj u dospělých jedinců. 2010: Doplněny mladé výsadby.

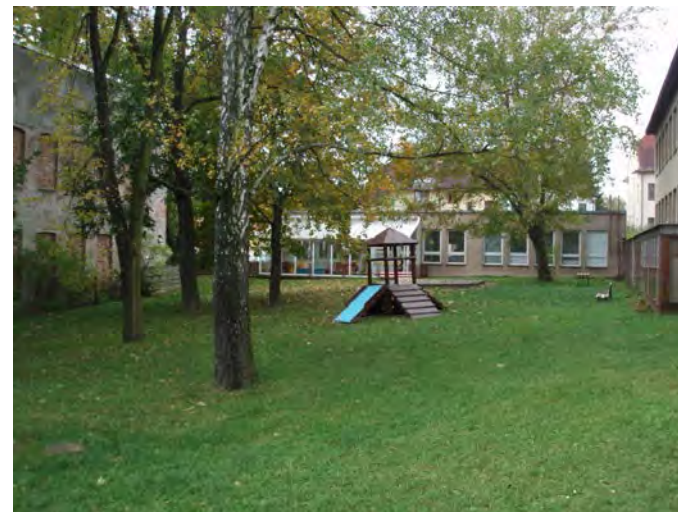
2010: V uzavřeném areálu se nachází starší stromy, nahodile rozmístěné po ploše. V korunách se vlivem chybějící nebo nevhodné údržby nachází různé defekty a infekce. Proto bude nutné za účelem stabilizace aplikovat redukční řezy a bezpečnostní vazby. Čtveřici lísek nacházející se podél chodníku bude nutné z důvodů výrazné infekce kmene odstranit.

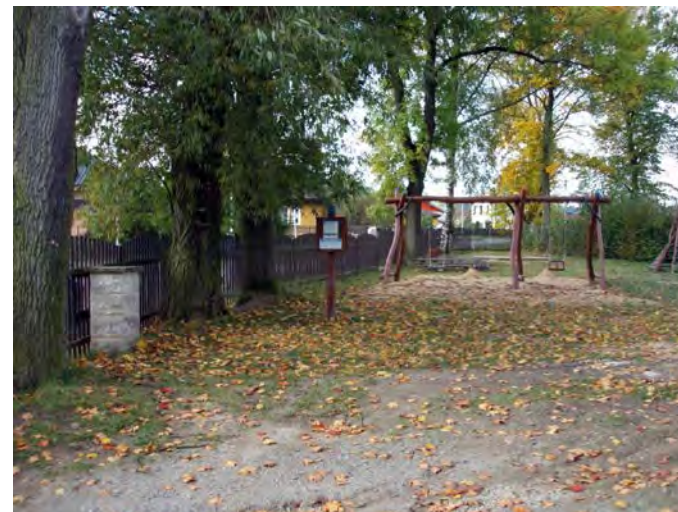
2010: Menší zahrada se staršími stromy podél hranic. Na stromech se nachází celá řada defektů, které snižují perspektivu stromů. Jedná se o tlaková větvení, infekce kmene a větví apod. Některé stromy bude nutné ze zdravotních důvodů pokácet. Ostatní budou individuálně ošetřeny a bude je nutné pravidelně sledovat.

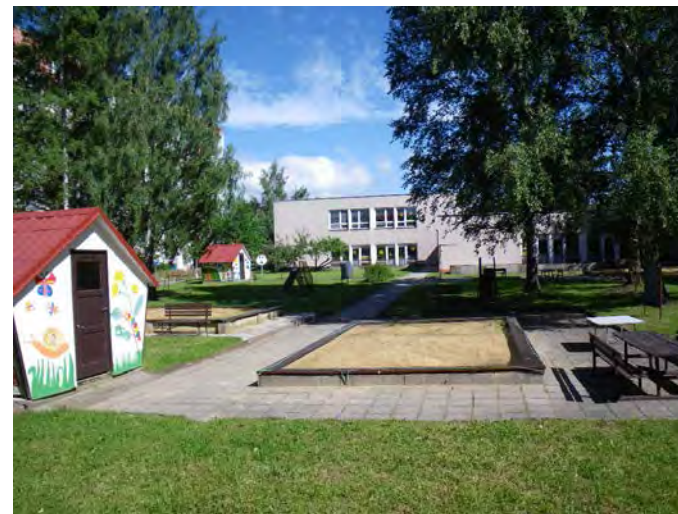
2009: Stromy v areálu mateřské školy. Některé dospělé břízy bude vhodné výhledově odstranit. Perspektivně také odstranit mladé javory s nevhodnými větvenými. Zvláštní pozornost je nutno věnovat i třešni s defektním větvením. 2010: Pokračovat v navržených zásazích.

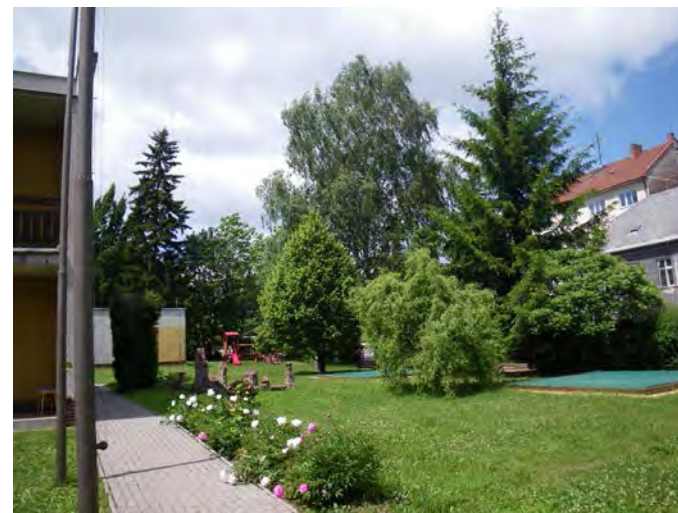
2009: Na ploše mateřské školy se nachází staré, dospělé i mladé stromy s potřebným individuálním přístupem. 2010: Pokračovat v navržených zásazích.

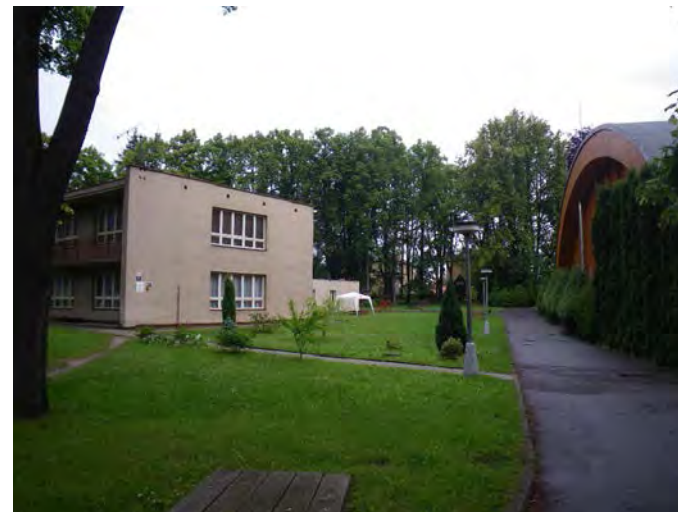
2009: Stromy v areálu mateřské školy. Jedná se především o staré lípy, které často vytváří tlakové vidlice a v jejich korunách jsou již instalovány bezpečnostní vazby a čerstvě proběhly i obvodové redukce. Bude tedy vhodné kontrolovat vazby, pokračovat v redukčních zásazích a sledovat postup infekcí v defektních větveních apod. 2010: Pokračovat v navržených zásazích.

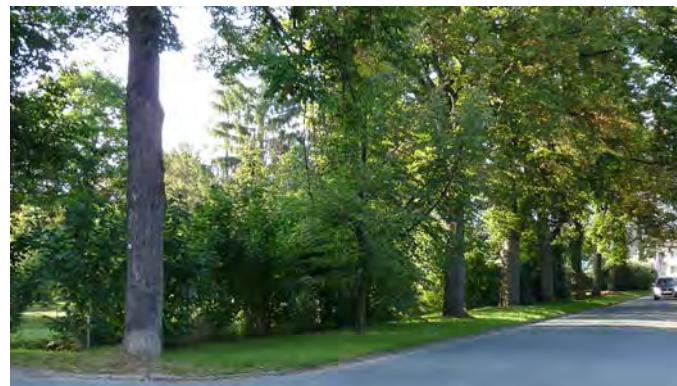
Uliční stromořadí, ze kterého jsou vybrány starší lípy. U dvou jedinců byla objevena infekce dřevomorem kořenovým - tyto lípy bude nutné rychle pokácet. Díky stavebním pracem v minulosti lze předpokládat, že se tato infekce objeví (zatím jen není patrná) častěji, proto je důležité sledovat dlouhodobě stav stromořadí. Také se zde vyskytují tlakové vidlice, které ještě lze stabilizovat redukčními zásahy. 2010: Po provedení redukcí korun se u některých jedinců projevuje infekce řezných ran a celkové chřadnutí, proto bude vhodné pokračovat v postupné obnově stromořadí.

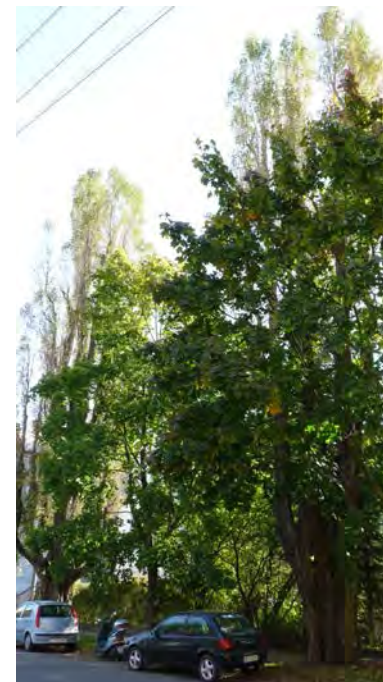
4 stromy před školkou. 2 staré topoly - *Populus nigra`Italica`* - vykazují známky infekce bází i kosterních větví - z toho důvodu doporučuji kácení, druhou variantou je radikální sesazení s častým návratem a bedlivým sledováním. Ovšem perspektiva těchto dvou stromů je zde již značně snížena. 2010: Pokračovat v navržených zásazích.

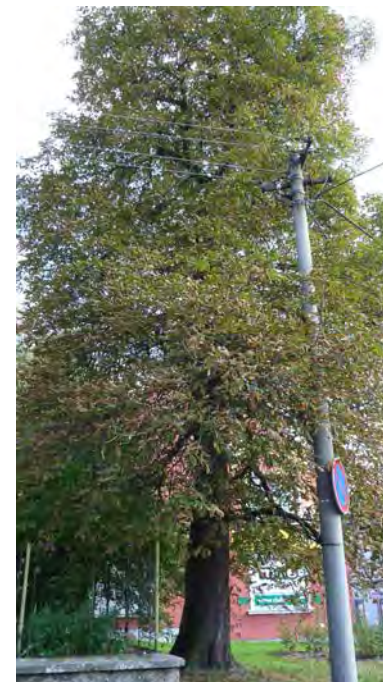
M.Jeden starší strom v travnaté ploše u silnice s potřebou redukčního řezu.
2010: Přistoupit k citlivé redukci koruny.

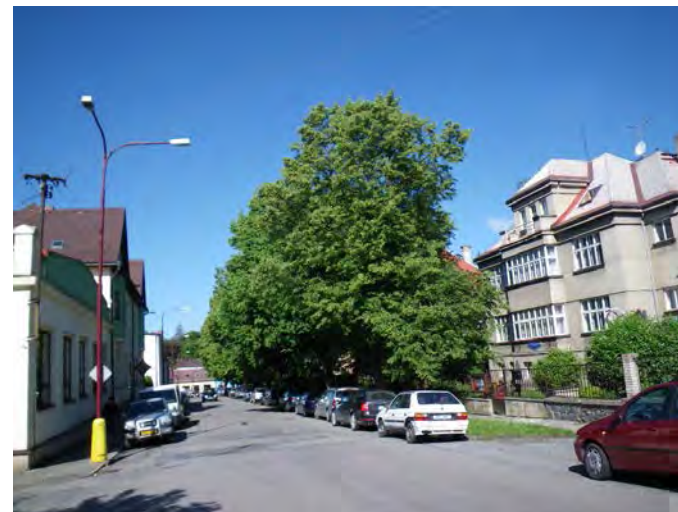
2009: Uliční stromořadí je tvořeno ze dvou částí. Ve spodní části ulice jsou stromy se sekundárními korunami, které bude nutno opět redukovat, aby se velké sekundární výhony, které nyní tvoří korunu, nevylamovaly. Ve vrchní části ulice jsou lípy ošetřované řezem na hlavu - v tomto pokračovat i nadále. 2010: Pokračovat v navržených zásazích.

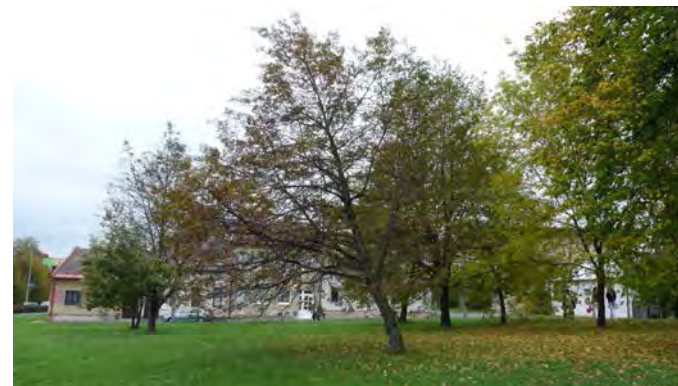
2010: Jedná se o několik středněvěkých stromů s množstvím růstových defektů způsobených špatnou péčí. U naroubovaných jeřábu jsou již mohutně přerostlé podnože s infekcí kmene, což výrazně zhoršuje jejich zdravotní stav. U mladších lip se lze pokusit o citlivé znovuzapěstování korun.

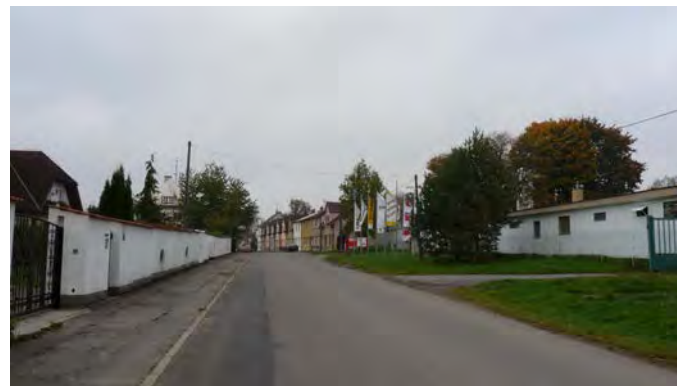
2010: Několik stromů různých věkových stádií roztroušeně rostoucích v okolí ulice. Zvláštní pozornost vyžaduje pouze mohutná lípa srdčitá rostoucí v blízkosti parkoviště a budovy. V budoucnu je vhodné přistoupit k obvodové redukci koruny a instalaci bezpečnostní vazby.

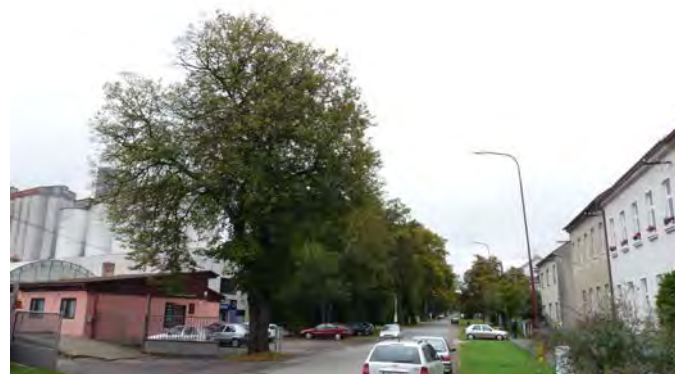
Staré stromy v rámci uličního stromořadí. Některé z nich je nutné pokácet z důvodu infekce dřevomorem kořenovým - *Ustilina deusta*, jeden starý jilm je značně destabilizován stavebními pracemi kolem něj. U ostatních byly již v minulosti prováděny redukční řezy a to je nutné opakovat i v budoucnu. 2010: Pokračovat v doporučených ošetřeních, zejména pak se zdravotními řezy redukovaných stromů. U mohutného jilmu zvážit provedení tahových zkoušek.

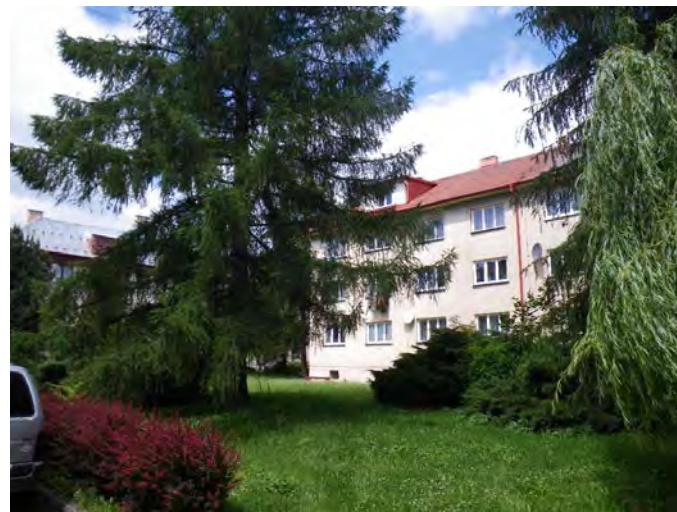
Plocha č. 44: Palackého x Fibichova

2009: Sídlištní plocha, kde jsou hodnoceny jehličnany a jedna vrba bez nutnosti naléhavých zásahů. 2010: Pokračovat v navržených zásazích.

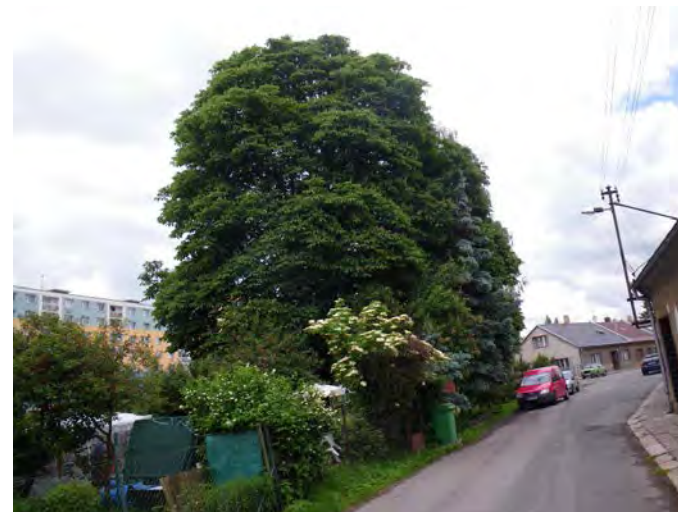
Plocha č. 45: Parčík Okružní

2009: Hodnoceno několik dospělých stromů, pozornost je nutno věnovat poškozeným kořenům u bříz, také neopomenout instalaci bezpečnostní vazby u velkého jírovce. 2010: Doplněny mladé výsadby.

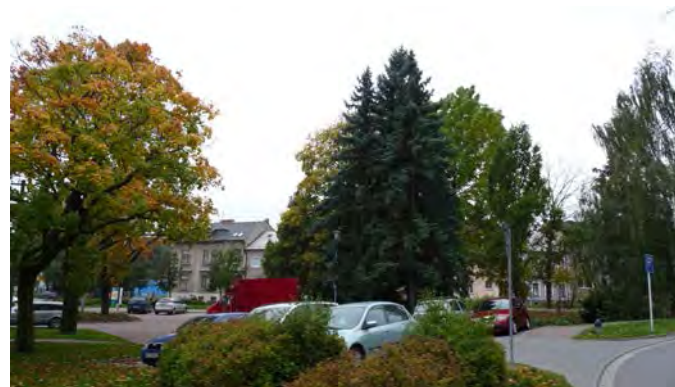
Plocha č. 46: Parčík Střelnice

Vybrané starší stromy v parkové ploše - některé z nich jsou viditelně infikovány na kmenech či kosterních větvích a bude zde vhodné uskutečňovat redukční řezy. Vyskytuje se zde také jedna usychající lípa. 2010: Z důvodu zhoršující se provozní bezpečnosti bude nutné pokácet starou lípu nad vozovkou. U ostatních stromů pokračovat v individuálním ošetřování.

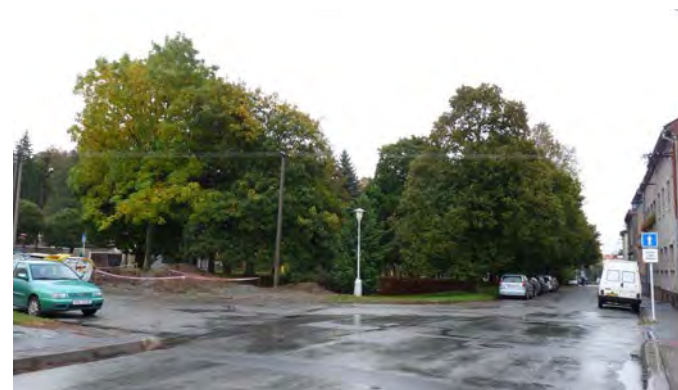
Plocha č. 47: Park Gorkého

Parková plocha, na které se vyskytují stromy všech věkových stadií. U mladších je vhodné se zaměřit na výchovné zásahy, u dospělých lip podél silnice je namístě úvodně redukční řezy. U jehličnanů se projevuje oslabená vitalita a je důležité sledovat její další vývoj. 2010: Byl přesazen jeden cypřišek. Bude zapotřebí přistoupit k pokácení sloupovitých topolů *Populus nigra`Italica`* vzhledem k jejich zhoršujícímu se zdravotnímu stavu.

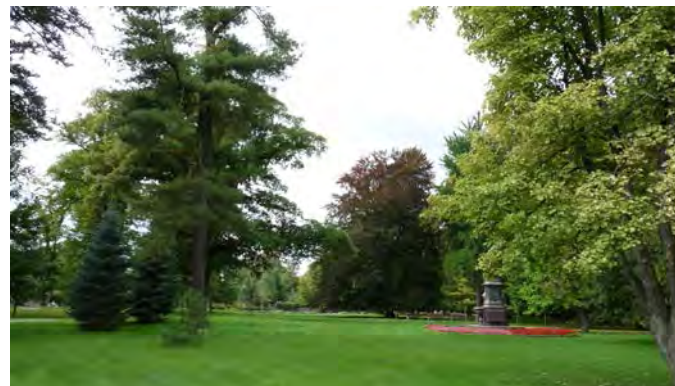
Plocha č. 48: Park J. Palacha

Parková plocha, na které se vyskytují dospělé stromy i mladé výsadby. U starších a dospělých stromů je patrný fakt, že v minulosti byla tato plocha výrazně hustší a díky velmi výraznému uvolnění jsou přeštíhlené a nepravidelné koruny, přeštíhlené kmeny jehličnanů (nyní v situaci solitér). Zvláště u jehličnanů došlo v době probírky a vytěžování k poškozování bází, kořenových náběhů i kořenů samotných. Navíc u několika jedinců je již patrná infekce václavkou a díky rozšířeným bázím se dá očekávat napadení václavkou i u dalších stromů. Z těchto důvodů doporučuji odstranit navržené jehličnany k pokácení a ostatní sledovat a na podzim (říjen) zkontrolovat, zda se neobjeví na ploše i další plodnice václavek. Ale vzhledem k tomu, že se u těchto stromů nedá očekávat dlouhá perspektiva, je zcela legitimní nahrazení těchto stromů jinými. U centrální lipové aleje je parný větší pokles vitality, nesymetrické tvary korun díky hustému sponu v řadách, z toho důvodu je zde vhodný redukční řez s častějším opakováním. U několika jedinců byl jejich stav ohodnocen jako stav havarijní, zde je nutné reagovat co nejrychleji a stejně tak nezanedbat návrhy pro kácení v naléhavosti "1". Rozhodně je nutné sledovat stav dospělých a starých stromů, jelikož častější nálezy různých dřevokazných hub včetně dřevomoru nás k tomu nutí. 2010: Bylo vysazeno několik mladých jehličnanů. Při kontrole nebyly zjištěny závažné změny ve stavu stromů, ani nebylo provedeno navržené kácení, proto pokračovat v doručovaných zásazích. Zvýšenou péčí zasluhuje mohutný jilm rostoucí u budovy městského úřadu.

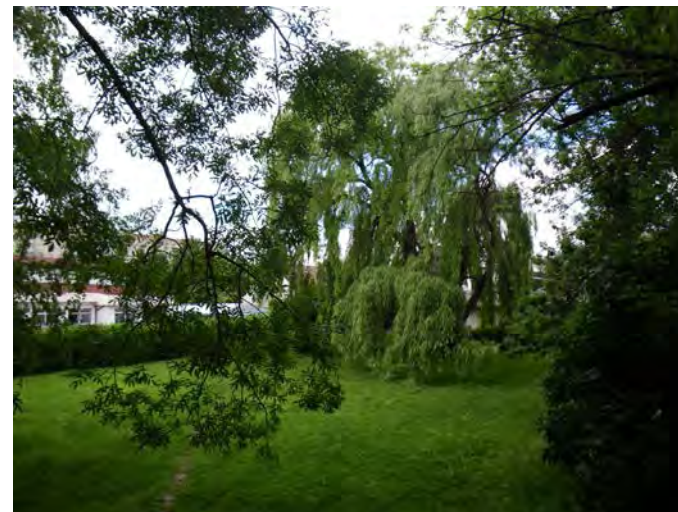
Plocha č. 49: Park U Vávrů

2009: Malá parková plocha, kterou lemují dospělé stromy s dominantní vrbou více uprostřed (tu bude vhodné redukovat). Některé stromy bude nutno odstranit z důvodu různých defektů či rozvolnění skupin. U ostatních především odstranit suché větve. 2010: Pokračovat v navržených zásazích.

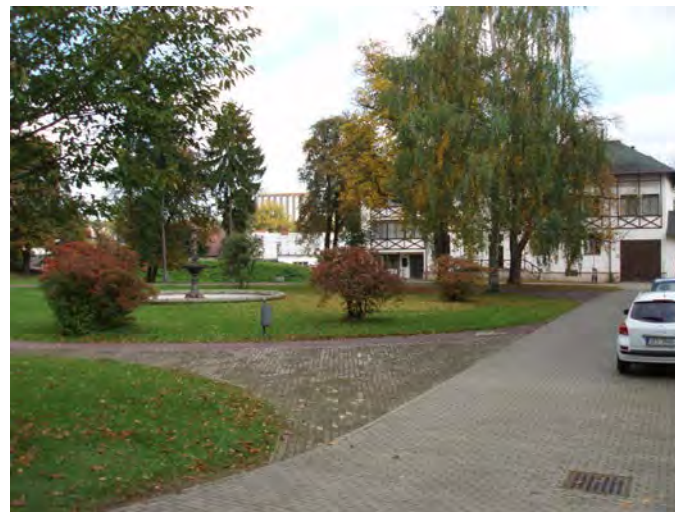
2010: Menší parková plocha s relativně jednoduchou druhovou skladbou. Z listnatých stromů je zde zastoupen především javor, z jehličnatých smrk. Vlivem nevhodné údržby (vyřezávání spodních větví) a špatným založením korun (sesazení) došlo k tvorbě řady defektů a infekcí v kosterním větvení a v kosterních větvích. Na řadě míst infekce přechází i do kmene. Část stromů je v tak špatném stavu, že bylo nutné tyto stromy navrhnout ke kácení. Ostatní stromy je pak nutné ošetřit redukčními řezy, nicméně jejich perspektiva je snižena a výhledově bude nutné i tyto stromy odstranit a nahradit novými výsadbami.

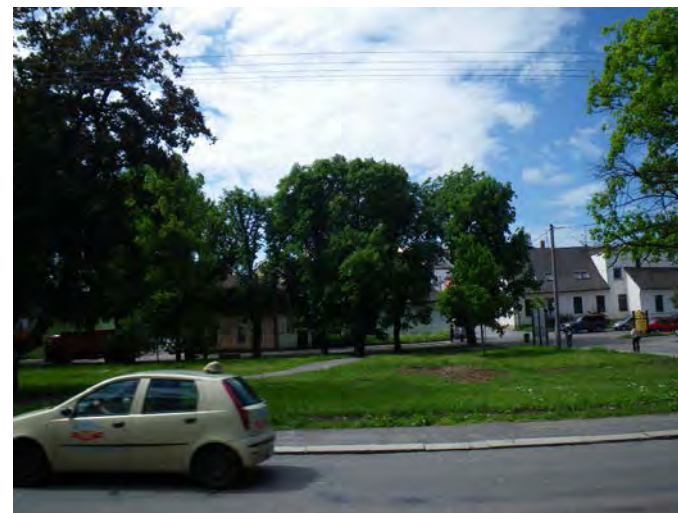
Plocha č. 51: Park Wolkerova alej

2009: Základ stromové skladby parku tvoří staré jírovce a lípy, kde již došlo k redukčním zásahům v minulosti a instalacím bezpečnostních vazeb. Kontrolovat tedy vazby a pokračovat v redukcích a sledovat vývoj někdy výrazných infekcí. 2010: Doplněny mladé výsadby.

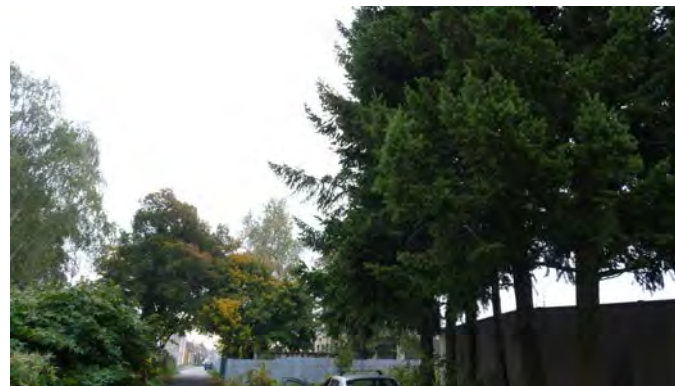
Plocha č. 52: Petrusova, Gorkého-podél plechového plotu Autocentrum

2010: Řada dospělých jehličnanů rodu *Pseudotsuga* u garáží v hustém sponu. Nyní nejsou patrné žádné defekty vyžadující pozornost. V budoucnu bude lepší odstranit slabší jedince pro uvolnění prostoru pro perspektivnější stromy.

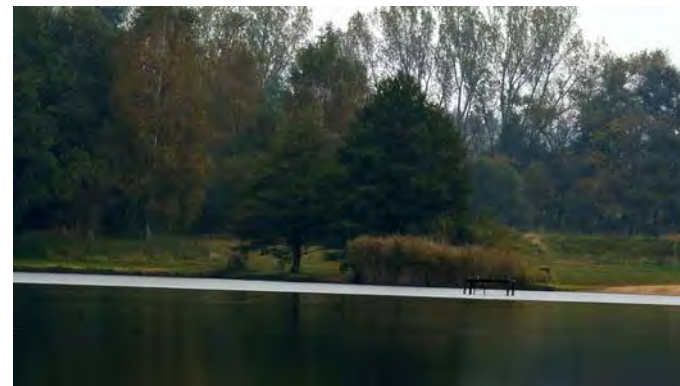
Dvě perspektivní olše. 2010: Pokračovat v navržených zásazích.

Číslo	Taxon latinsky	Taxon česky	DBH	Výška	Spodní okraj koruny	Průmět koruny	Fyziologické stáří	Perspektiva	Vitalita	Stabilita zlom	Zdravotní stav	Poznámka	Technologie
1	<i>Alnus glutinosa</i>	olše lepkavá	46	11,0	2,0	10	4	a	1	0	1		Zdravotní řez
2	<i>Alnus glutinosa</i>	olše lepkavá	34	9,0	1,0	8	4	a	1	0	1		Zdravotní řez

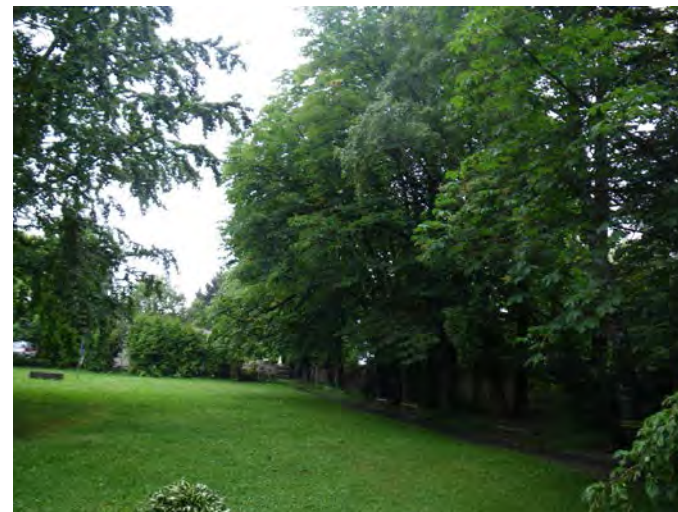
2009: Stromy v areálu psychiatrické kliniky a nejbližšího okolí. Zvláštní pozornost bude nutno věnovat jírovcové aleji podél centrální zdi. Tyto stromy byly v minulosti sesazeny a nyní jejich koruny tvoří velké sekundární výhony, které se mohou začít již vylamovat. Z toho důvodu je možné přistoupit k opětovným výraznějším redukcím, jak je navrženo, či k obměně celé aleje. Mimoto bude vhodné odstranit více jedinců z důvodu nevhodných větvení (u mladých stromů) nebo dalších defektů. U jehličnanových skupin prosvětlovat citlivě raději v menších krocích. 2010: Pokračovat v navržených zásazích.

Číslo	Taxon latinsky	Taxon česky	DBH	Výška	Spodní okraj koruny	Průmět koruny	Fyziologické stáří	Perspektiva	Vitalita	Stabilita zlom	Zdravotní stav	Poznámka	Technologie
1	<i>Aesculus hippocastanum</i>	jírovec maďal	32	15,0	2,0	10	4	a	1	1	1	Vyvíjející se tlaková vidlice.	Zdravotní řez
2	<i>Betula pendula</i>	bříza bělokorá	42	25,0	4,0	10	4	b	2	2	2	Infekce kmene. Kácení z kompozičních důvodů.	Postupné kácení bez nutnosti spouštění kmene a částí korun
3	<i>Aesculus hippocastanum</i>	jírovec maďal	41	16,0	2,0	9	4	a	1	1	2	Strom v minulosti sesazen, nyní jeho korunu tvoří velké sekundární výhony.	Redukční řez obvodový
4	<i>Aesculus hippocastanum</i>	jírovec maďal	63	21,0	2,0	12	4	a	1	2	2	Strom v minulosti sesazen, nyní jeho korunu tvoří velké sekundární výhony.	Redukční řez obvodový
5	<i>Aesculus hippocastanum</i>	jírovec maďal	60	21,0	2,0	12	5	a	1	2	2	Strom v minulosti sesazen, nyní jeho korunu tvoří velké sekundární výhony.	Redukční řez obvodový

6	<i>Aesculus hippocastanum</i>	jírovec maďal	54	16,0	2,0	11	4	a	2	2	2	Strom v minulosti sesazen, nyní jeho korunu tvoří velké sekundární výhony. Infekce kmene.	Redukční řez obvodový
7	<i>Aesculus hippocastanum</i>	jírovec maďal	54	23,0	2,0	12	5	a	1	2	2	Strom v minulosti sesazen, nyní jeho korunu tvoří velké sekundární výhony.	Redukční řez obvodový
8	<i>Aesculus hippocastanum</i>	jírovec maďal	68	23,0	4,0	11	5	b	2	2	3	Strom v minulosti sesazen, nyní jeho korunu tvoří velké sekundární výhony.	Redukční řez obvodový
9	<i>Aesculus hippocastanum</i>	jírovec maďal	70	23,0	3,0	13	5	a	2	2	2	Strom v minulosti sesazen, nyní jeho korunu tvoří velké sekundární výhony.	Redukční řez obvodový
10	<i>Aesculus hippocastanum</i>	jírovec maďal	64	21,0	2,0	12	5	a	1	2	2	Strom v minulosti sesazen, nyní jeho korunu tvoří velké sekundární výhony.	Redukční řez obvodový
11	<i>Aesculus hippocastanum</i>	jírovec maďal	51	20,0	1,0	12	4	a	1	1	2	Strom v minulosti sesazen, nyní jeho korunu tvoří velké sekundární výhony.	Redukční řez obvodový

12	<i>Aesculus hippocastanum</i>	jírovec maďal	64	19,0	2,0	12	5	a	1	2	2	Strom v minulosti sesazen, nyní jeho korunu tvoří velké sekundární výhony.	Redukční řez obvodový
13	<i>Aesculus hippocastanum</i>	jírovec maďal	33	13,0	2,0	11	3	b	1	1	2	Roste těsně u zdi.	Směrové kácení
14	<i>Taxus baccata</i>	tis červený	6	4,0	0,0	4	3	a	1	0	1		Redukční řez směrem k překážce

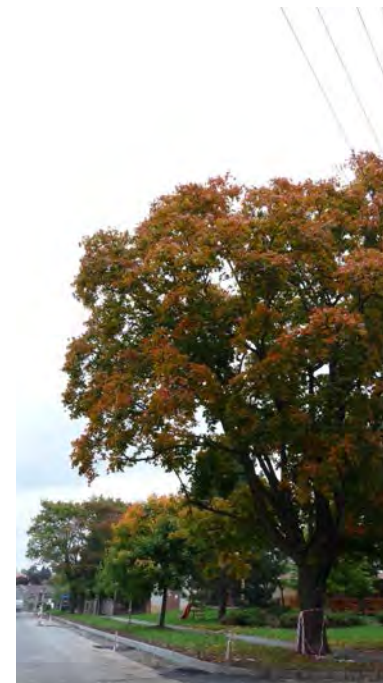
Stromořadí především starých javorů - *Acer platanoides*. Většina z nich jeví známky pokročilé infekce kosterního větvení i kosterních větví - často navržené pokácení. U zbylých jedinců lze předpokládat ošetřování redukčním řezem. 2010: U starších javorů bude nutno citlivě provést obvodový redukční řez.

Číslo	Taxon latinsky	Taxon česky	DBH	Výška	Spodní okraj koruny	Průmět koruny	Fyziologické stáří	Perspektiva	Vitalita	Stabilita zlom	Zdravotní stav	Poznámka	Technologie
1	<i>Acer platanoides</i>	javor mléčný	60	18,0	3,0	19	4	b	1	2	3	Defektní větvení. Infekce kosterních větví. Sledovat.	Redukční řez obvodový Bezpečnostní řez
2	<i>Acer platanoides</i>	javor mléčný	45	16,0	3,0	13	4	a	2	2	2	Infekce kmene.	Zdravotní řez
5	<i>Acer platanoides</i>	javor mléčný	10	4,0	2,0	3	1	a	1	0	1		Výchovný řez
6	<i>Acer platanoides</i>	javor mléčný	15	5,0	2,0	6	3	a	1	0	1		Zdravotní řez
8	<i>Acer platanoides</i>	javor mléčný	63	16,0	3,0	18	5	b	2	2	2	Infekce kosterního větvení. Sledovat.	Redukční řez obvodový Bezpečnostní řez
9	<i>Cerasus serrulata</i> 'Kanzan'	třešeň pilovitá 'Kanzan'	0	0,0	0,0	0							
10	<i>Cerasus serrulata</i> 'Kanzan'	třešeň pilovitá 'Kanzan'	0	0,0	0,0	0							
11	<i>Cerasus serrulata</i> 'Kanzan'	třešeň pilovitá 'Kanzan'	0	0,0	0,0	0

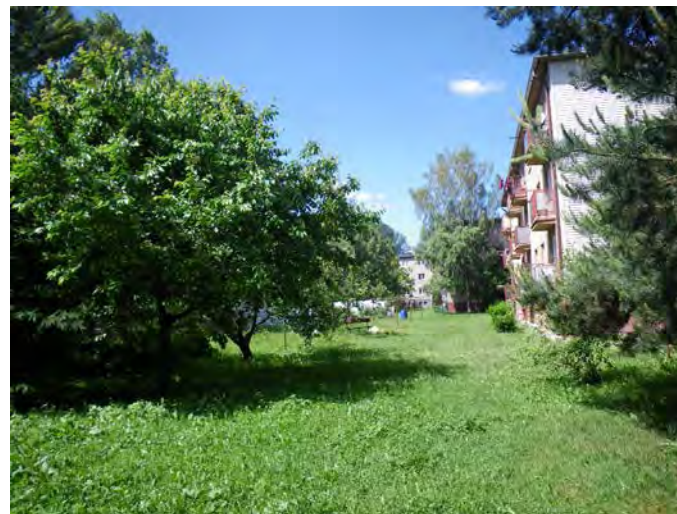
2009: Sídlištní plocha s přilehlým lesoparkem. Základem péče budou výchovné zásahy v korunách listnatých stromů a prosvětlování hustších jehličnatých skupin. 2010: Pokračovat v navržených zásazích.

Číslo	Taxon latinsky	Taxon česky	DBH	Výška	Spodní okraj koruny	Průmět koruny	Fyziologické stáří	Perspektiva	Vitalita	Stabilita zlom	Zdravotní stav	Poznámka	Technologie
1	<i>Acer pseudoplatanus</i>	javor horský	31	12,0	1,0	10	3	a	1	0	2		Zdravotní řez
2	<i>Acer platanoides</i>	javor mléčný	28	14,0	1,0	8	3	a	1	0	1		Zdravotní řez
3	<i>Acer pseudoplatanus</i>	javor horský	31	14,0	0,0	9	3	b	1	1	3	Rozvolnění skupiny. Infekce kmene.	Směrové kácení
4	<i>Tilia platyphyllos</i>	lípa velkolistá	0	0,0	0,0	0							
5	<i>Tilia cordata</i>	lípa malolistá	0	0,0	0,0	0							
6	<i>Tilia cordata</i>	lípa malolistá	15	11,0	2,0	8	3	a	1	0	1		Zdravotní řez
7	<i>Tilia cordata</i>	lípa malolistá	18	11,0	1,0	8	3	a	1	0	1		Zdravotní řez
8	<i>Betula pendula</i>	bříza bělokorá	32	16,0	1,0	10	4	a	1	0	1		Zdravotní řez
9	<i>Crataegus laevigata</i> 'Paul's Scarlet'	hloh obecný 'Paul's Scarlet'	21	8,0	1,0	8	4	a	1	0	1		Zdravotní řez
10	<i>Crataegus laevigata</i> 'Paul's Scarlet'	hloh obecný 'Paul's Scarlet'	30	6,0	1,0	8	4	a	1	0	2		Zdravotní řez

11	<i>Picea abies</i>	smrk ztepilý	28	17,0	0,0	8	4	a	1	0	1		
12	<i>Pinus sylvestris</i>	borovice lesní	38	15,0	1,0	9	4	a	1	0	1		Bezpečnostní řez
13	<i>Cerasus avium</i>	třešeň ptačí	27	11,0	2,0	11	3	a	1	0	1		Redukční řez směrem k překážce
14	<i>Cerasus avium</i>	třešeň ptačí	21	7,0	1,0	8	3	a	1	0	1		Zdravotní řez
15	<i>Malus sp.</i>	jabloň	24	5,0	1,0	6	4	a	1	1	2		Zdravotní řez
16	<i>Malus sp.</i>	jabloň	25	4,0	1,0	6	4	a	2	1	2		Zdravotní řez
17	<i>Picea abies</i>	smrk ztepilý	18	7,0	0,0	6	3	a	1	0	0		
18	<i>Prunus domestica</i>	slivoň domácí	22	6,0	1,0	5	4	a	1	0	1		Zdravotní řez
19	<i>Pinus sylvestris</i>	borovice lesní	50	16,0	3,0	14	4	a	1	1	2		Bezpečnostní řez
20	<i>Picea abies</i>	smrk ztepilý	33	21,0	2,0	8	4	a	1	0	1	Báze zahrnuta odpadem.	
21	<i>Picea abies</i>	smrk ztepilý	41	21,0	2,0	9	4	a	1	0	1		
22	<i>Picea abies</i>	smrk ztepilý	31	20,0	2,0	8	4	a	1	0	1		
23	<i>Pinus sylvestris</i>	borovice lesní	38	20,0	4,0	9	4	a	2	0	1	Rozvolnění skupiny.	Postupné kácení bez nutnosti spouštění kmene a částí korun
