Regenerace veřejně přístupné zeleně města Svitavy

2.Projekt péče o stromy

2.část

lokalita č.57: Riegrova - lokalita č.106: 5.května nad autocvičištěm

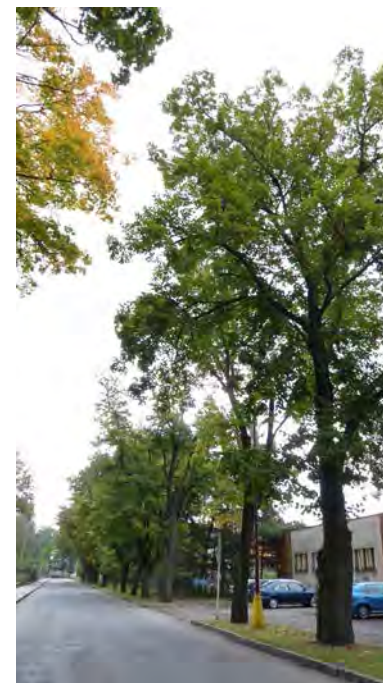
Stromořadí tvořené především z starých lip, často infikovaných na bázi či kmenech i v korunách - předpoklad ošetřování redukčním řezem a nutnost dlouhodobě sledovat stav a výskyt dřevokazných hub z důvodu zhoršeného zdravotního stavu i oslabené vitality. 2010: U některých jedinců se projevuje jejich stagnace a ústup vitality, což s sebou přináší zhoršení jejich provozní bezpečnosti. Těmto stromům bude zapotřebí věnovat zvýšenou pozornost a některé bude lepší odstranit a nahradit novou výsadbou.

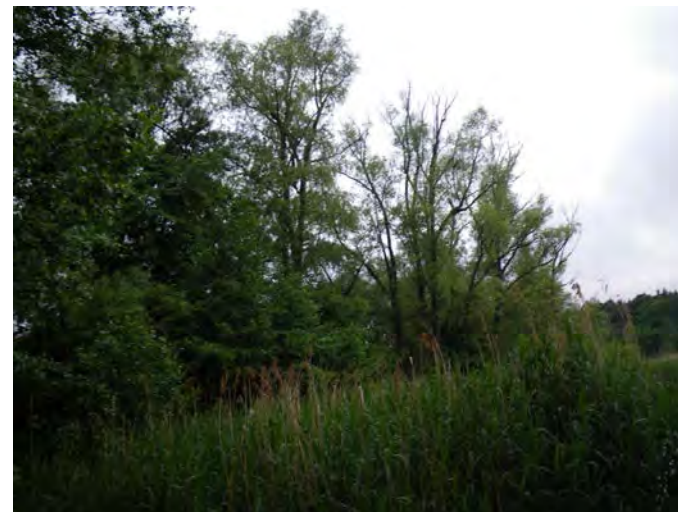
2009: Stromy podél areálu zahrádkářské kolonie na břehu rybníku Rosnička. Jde o rákosinový pás, ve kterém se vyskytují především rozpadající se vrby, které bude vhodné odstranit, některé z těchto stromů bude nutno pokácet v dohledné době. 2010: Pokračovat v navržených zásazích.

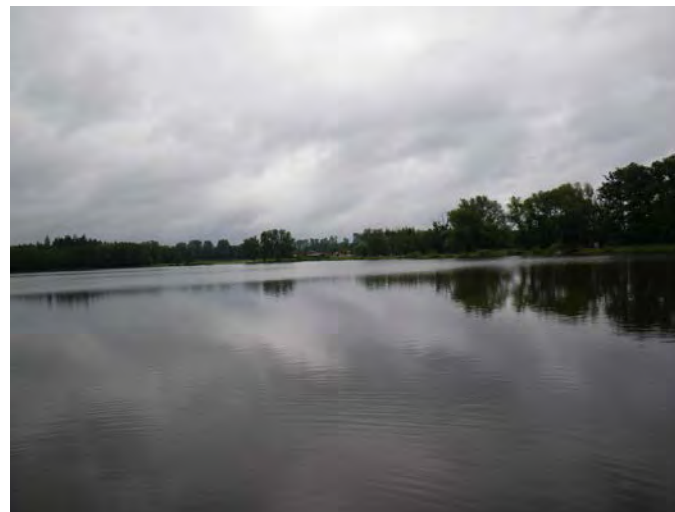
Stromy kolem rybníku Rosnička. Zaměřit pozornost bude nutno na staré vrby po obvodu. Některé usychají a bude je nutno odstranit. Ostatní velké bude nutno redukovat v dohledné době či pokácet. Stejně tak torza na jedné straně s velkými sekundárními výhony - ty bude nutno sesadit a udržovat řezem na hlavu (tak navrženo) nebo je také odstranit. Mimoto odstranit výrazně infikované jedince apod., odstranit suché větve nejdříve nad cestami a sledovat vývoj dalších defektů. 2010: Pokračovat v navržených zásazích.

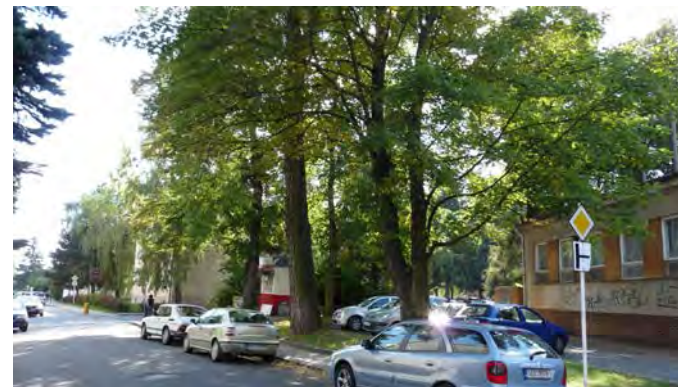
Skupina starých stromů podél frekventovaného pěšího místa. Stromy zde jsou s různými stádii infekce kmenů, vývinu tlakových vidlic apod. - je vhodné k nim přistupovat individuálně. 2010: Nadále pokračovat v redukčních a bezpečnostních řezech. Jeden strom bude vhodné odstranit jelikož již neodpovídá provozně bezpečnostním požadavkům plochy.

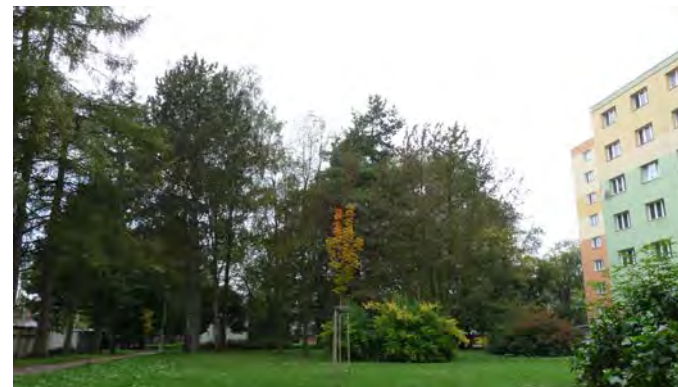
Sídlištní plocha, na které se v travnaté ploše vyskytují mladé i starší stromy, často s znaky infekce. Některé je vhodné pokácet, u ostatních listnatých stromů se zaměřit na výchovné zásahy, u starých vrb na zásahy redukční. 2010: Několik jehličnanů u garáží bylo odstraněno. Nadále postupovat dle doporučených zásahů.

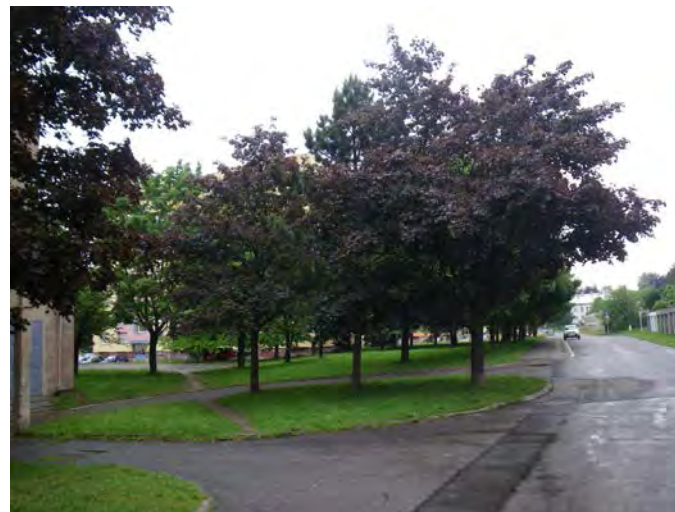
2009: Sídlištní plocha, na které se vyskytují především dospívající stromy. Péči bude vhodné zaměřit na výchovu korun u listnáčů (potlačování tlakových vidlic apod.). 2010: Doplněno hodnocení mladých stromů.

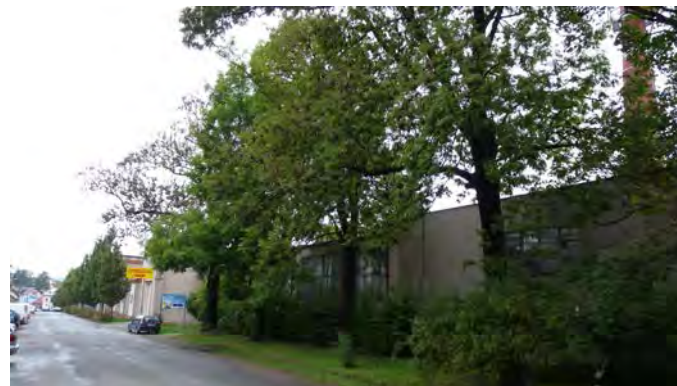
Uliční stromořadí tvořené z dvou částí. První tvoří stromy č. 1-5 - to jsou staré stromy s výrazně oslabenou vitalitou, kde je vhodné uskutečnit redukční či bezpečnostní řez. Druhou částí (vyšší čísla) je řada mladých stromů, zde je důležité se zaměřit na ošetření výchovného charakteru. U obou skupin je potřebné sledovat podchodnou a podjezdnou výšku. 2010: Nadále postupovat podle doporučených zásahů. Vitalita u mohutných jasanů je nyní celkem uspokojivá.

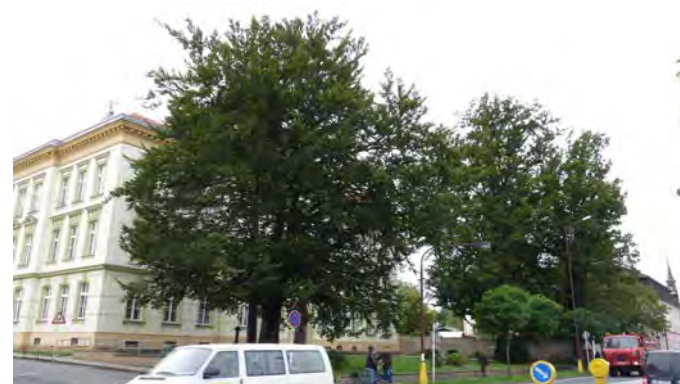
Několik starých stromů především před školou. Zvláštní pozornost je nutné věnovat starým bukům - vyvinuté tlakové vidlice - dořešit jejich vázání a ošetřování. 2010: Pokračovat v doporučených zásazích a sledovat stav bezpečnostních vazeb a defektů větvení.

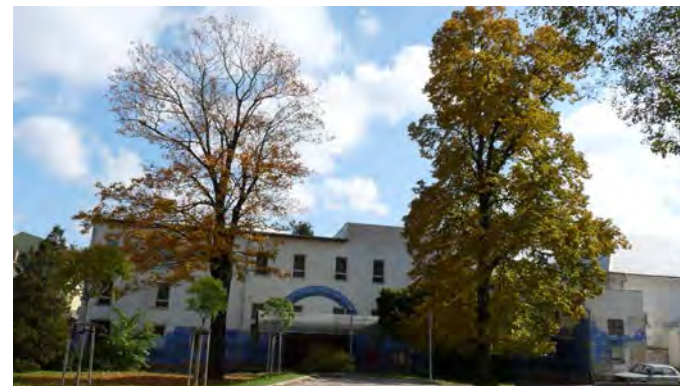
Dva stromy na ploše v různém stavu a jiných potřeb. Zvláštní pozornost zasluhuje javor s pokročilou infekcí od báze po korunu. 2010: Pokračovat v navržených zásazích.

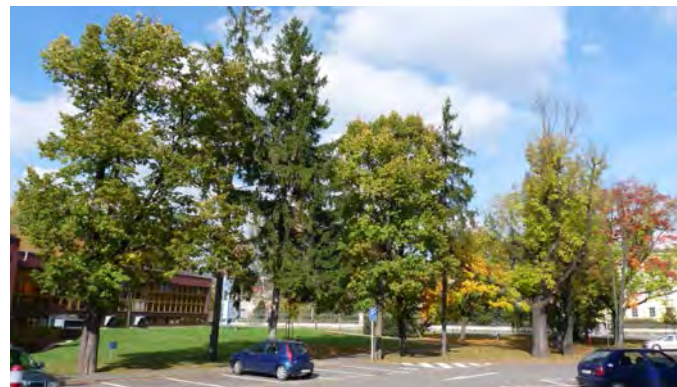
Staší stromy podél parkové plochy, u kterých byla započata obvodová redukce korun a v té bude vhodné pokračovat i nadále. Předpokládám jemné navýšení terénu při stavebních úpravách v minulosti, což může ohrozit statiku stromů - pro upřesnění situace doporučuji uskutečnit namátkovou tahovou zkoušku proti vyvrácení. 2010: Převrstvení terénu s sebou přináší infekce kořenů, které se projevují roztroušeným výskytem hnojníků a václavek. Pokračovat v doporučených zásazích a nadále sledovat vitalitu.

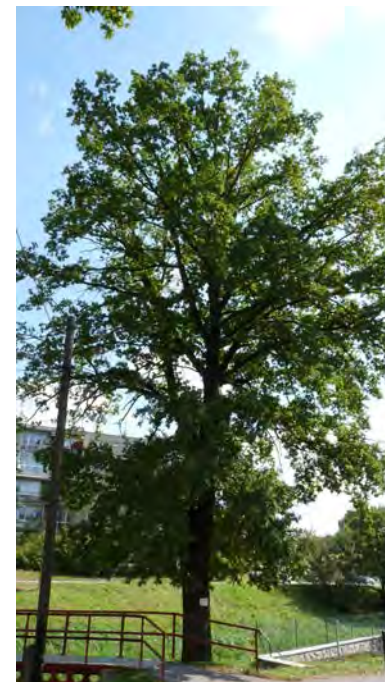
Jeden dub letní s tlakovou vidlicí a instalovanou bezpečnostní vazbou - jeví se momentálně jako zabezpečený a dlouhodobě perspektivní. 2010:
Pokračovat v doporučené péči o strom.

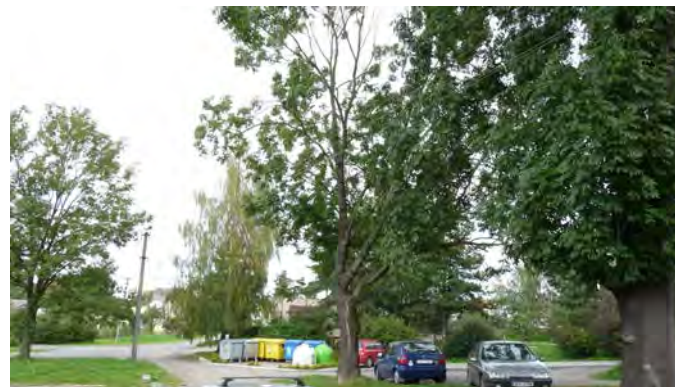
2009: Na ploše se vyskytují staré stromy s potřebným individuálním přístupem. 2010: Pokračovat v individuálním přístupu k jednotlivým stromům.

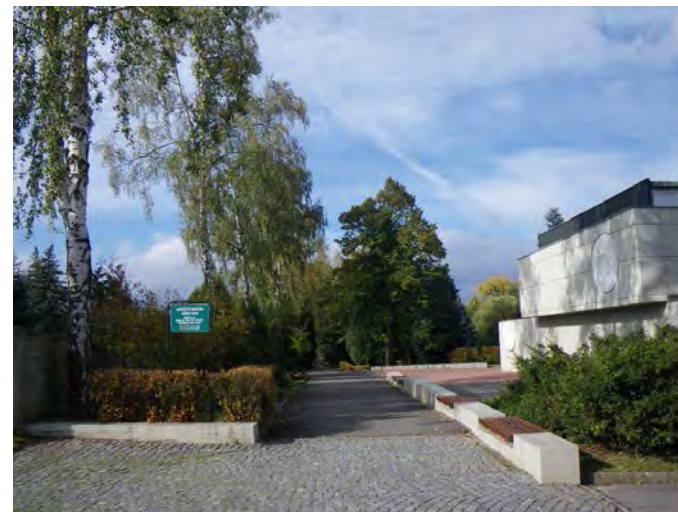
Na ploše se nachází mladé i dospělé stromy. Zvláštní pozornost je nutno věnovat břízám kolem zdi - více z nich bude nutno odstranit. 2010: Pokračovat v navržených zásazích.

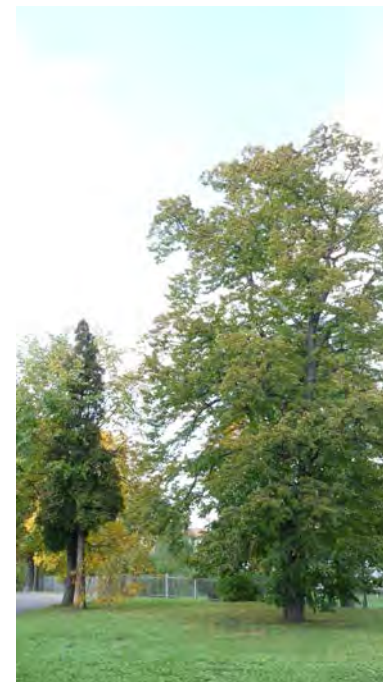
Vybrané stromy - dva staré stromy s specifickými potřebami a skupina zeravů západních - *Thuja occidentalis*, kterou bude vhodné perspektivně odstranit z důvodů infekce kmenů. 2010: Mohutná lípa s prasklou tlakovou vidlicí má infekci báze a kmene dřevomorem. V budoucnu bude třeba strom sledovat a pokračovat v redukcích.

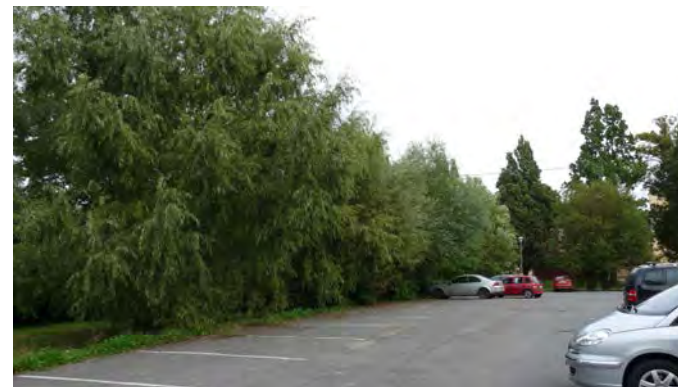
2009: Na ploše se nachází dospělé i dospívající stromy s potřebným individuálním přístupem. 2010: Vrby okolo parkoviště jsou ve špatném stavu, proto by bylo vhodné je perspektivně nahradit vhodnějšími druhy dřevin.

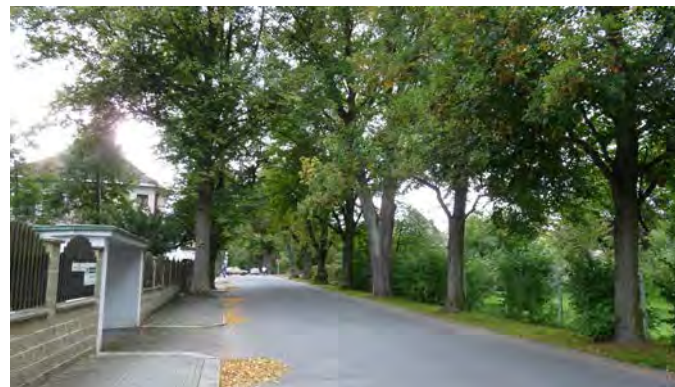
Oboustranné ulční lipové stromořadí složené z dospělých až starých stromů. V nedávné době zde byly poměrně často instalovány bezpečnostní vazby, které bude nutné pravidelně kontrolovat. Také většina stromů prošla redukcí koruny - tento redukční řez se tedy bude muset citlivě opakovat - u mladších stromů zasahovat do koruny pokud možno co nejméně a redukovat především k silnici a domům, sloupům apod. Vzhledem k častému výskytu suchých větví v korunách doporučuji uskutečnit zásah v celé ulici najednou. V jednom případě byl objeven i dřevomor kořenovýh - pravidelně tedy kontrolovat, zda se neobjeví v budoucnu i u dalších stromů. 2010: U některých stromů se projevuje ústup vitality a tudíž výskyt dalších suchých větví. Také byly u některých zjištěny infekce václavkou, dřevomorem a lesklokorkou - tyto stromy sledovat a perspektivně odstranit.

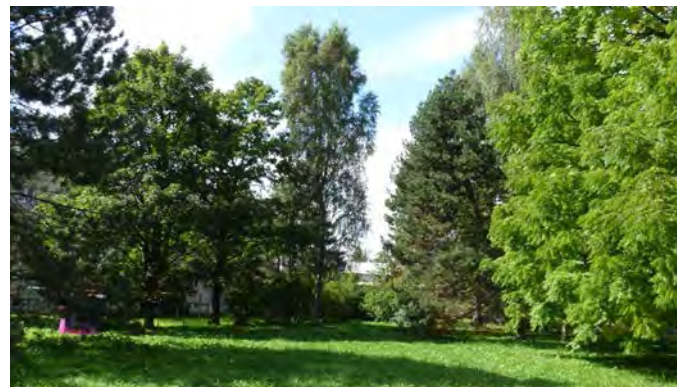
2009: Sídlištní plocha, na které se nachází především dospělé stromy. Některé jedince bude nutno odstranit z důvodu infekce větvení apod., mimoto odstraňovat suché větve a pokračovat ve výchovných zásazích v korunách mladších stromů. 2010: Zjištěno předčasné opadání listů u hlohů - sledovat.

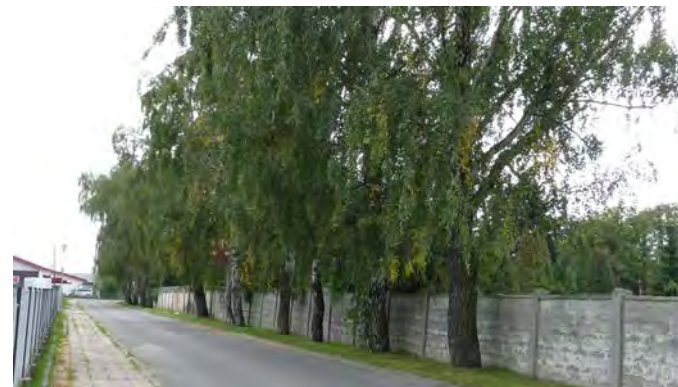
2009: Stromořadí bříz kolem hřbitovní zdi. Většina z nich vykazuje známky pokročilé infekce kmenů, navrhuji tedy celkovou rekonstrukci celého stromořadí. 2010: Všechny stromy na této ploše doporučujeme odstranit.

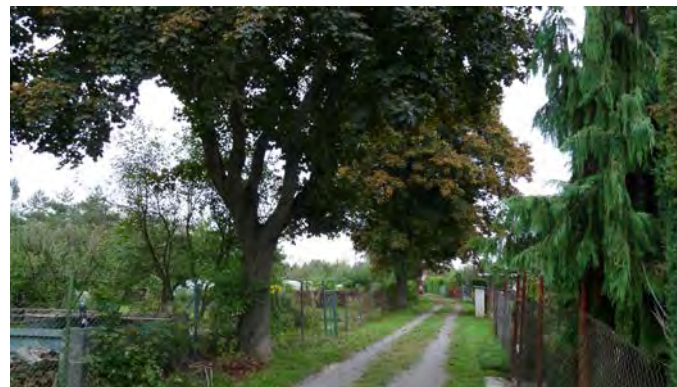
Stromořadí tvořené ze starých javorů - *Acer platanoides*. U některých je výrazně poškozená báze kmene z důvodů spalování listí u báze - některé již bude nutné pokácet. U některých z důvodů infekce korun ošetřit redukčním řezem, příp. řezem zdravotním. 2010: Pokračovat v navržených zásazích.

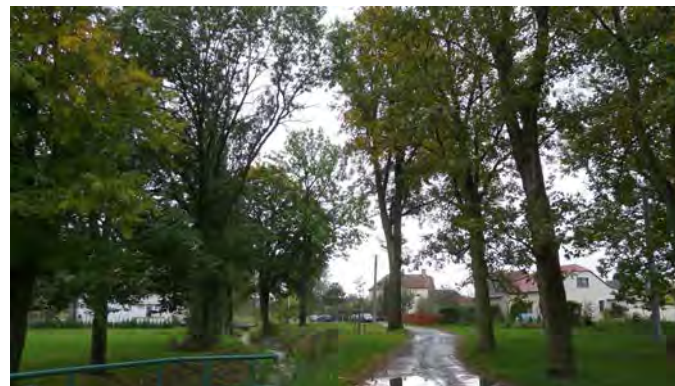
Stromy podél ulice Zadní, na odbočkách od ulice Hlavní a velké stromy podél potoka. Nachází se zde většinou stromy staré s častou přítomností infekce bází, kmenů i koruny, u několika jedinců objeven i dřevomor kořenový. Oslabená vitalita je velmi běžná, lze předpokládat používat pro ošetření redukční nebo zdravotní řezy, příp. řez bezpečnostní. Nejslabší a bezpečnost zjevně narušující jedinci bez možnosti spolehlivé stabilizace jsou navrženy k pokácení v naléhavosti č. 1. 2010: Při pracích na úpravách koryta potoka bylo poškozeno a pokáceno celkem velké množství stromů z této plochy. Nadále zde však zůstali jedinci, kteří jsou neperspektivní a jejich pokácení je v budoucnu nevyhnutelné.

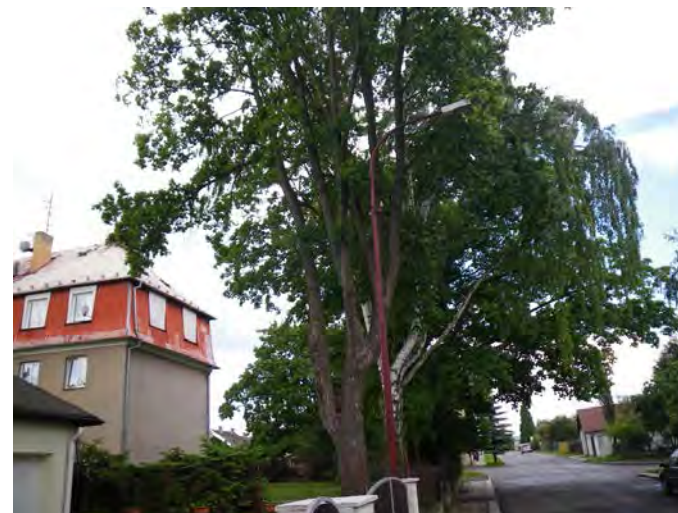
Plocha č. 95: Zahrada Radiměřská

2009: Hodnoceno mj. 5 starých stromů s patrnými defekty na kmenech i větveních. Z důvodu bezpečnosti bude nutno odstraňovat suché větve i započít redukční zásahy u defektních větveních. U javorů ale lze předpokládat následnou negativní reakci a výrazný ústup - je tedy namístě zvážit i odstranění těchto stromů a jejich náhradu. 2010: Pokračovat v navržených zásazích.

Číslo	Taxon latinsky	Taxon česky	DBH	Výška	Spodní okraj koruny	Průmět koruny	Fyziologické stáří	Perspektiva	Vitalita	Stabilita zlom	Zdravotní stav	Poznámka	Technologie
1	<i>Acer platanoides</i>	javor mléčný	61	24,0	9,0	13	4	b	1	2	3	Zřejmě sekundární koruna.	Redukční řez obvodový
2	<i>Betula pendula</i>	bříza bělokorá	44	22,0	12,0	12	4	b	2	2	3	Infekce kmene.	Postupné kácení bez nutnosti spouštění kmene a částí korun
3	<i>Acer platanoides</i>	javor mléčný	60	22,0	3,0	13	5	a	2	2	2		Bezpečnostní řez
4	<i>Acer platanoides</i>	javor mléčný	43	20,0	2,0	12	4	a	1	2	2	Infekce kmene.	Bezpečnostní řez
5	<i>Acer platanoides</i>	javor mléčný	60	23,0	1,0	12	5	b	1	2	3	Defektní větvení. Infekce kmene. Sledovat.	Bezpečnostní řez
6	<i>Picea abies</i>	smrk ztepilý	31	20,0	1,0	8	4	a	1	0	0		
7	<i>Picea abies</i>	smrk ztepilý	28	13,0	1,0	5	4	a	1	0	2	Vrchol odlomen.	
8	<i>Cerasus avium</i>	třešeň ptačí	30	9,0	1,0	7	3	b	1	2	1	Tlaková vidlice v kosterním větvení.	Směrové kácení

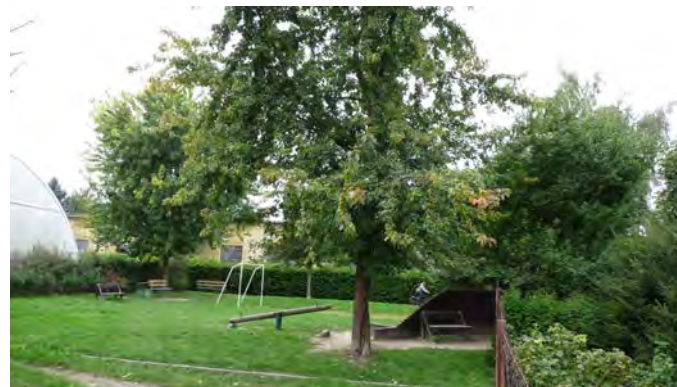
Plocha č. 96: Zahrada Rokycanova

2009: Na ploše dětského hřiště se nachází především mladé stromy s potřebou výchovných zásahů v jejich korunách. 2010: Pokračovat v navržených zásazích.

Číslo	Taxon latinsky	Taxon česky	DBH	Výška	Spodní okraj koruny	Průmět koruny	Fyziologické stáří	Perspektiva	Vitalita	Stabilita zlom	Zdravotní stav	Poznámka	Technologie
1	<i>Aesculus hippocastanum</i>	jírovec maďal	17	7,0	2,0	4	3	a	1	0	1		Výchovný řez
2	<i>Acer saccharinum</i>	javor stříbrný	26	13,0	2,0	12	3	a	1	0	1		Zdravotní řez
3	<i>Aesculus hippocastanum</i>	jírovec maďal	22	8,0	2,0	6	3	a	1	0	1	Infekce kmene.	Zdravotní řez
4	<i>Acer saccharinum</i>	javor stříbrný	32	13,0	2,0	8	3	b	1	1	3	Infekce báze kmene. Sledovat.	Zdravotní řez
5	<i>Prunus insititia</i>	slivoň obecná	28	9,0	2,0	9	4	a	1	1	3	Infekce kmene.	Redukční řez směrem k překážce
6	<i>Aesculus hippocastanum</i>	jírovec maďal	18	8,0	1,0	6	3	a	1	0	2		Zdravotní řez
7	<i>Prunus insititia</i>	slivoň obecná	25	10,0	2,0	10	4	a	1	1	2		Redukční řez směrem k překážce Bezpečnostní řez

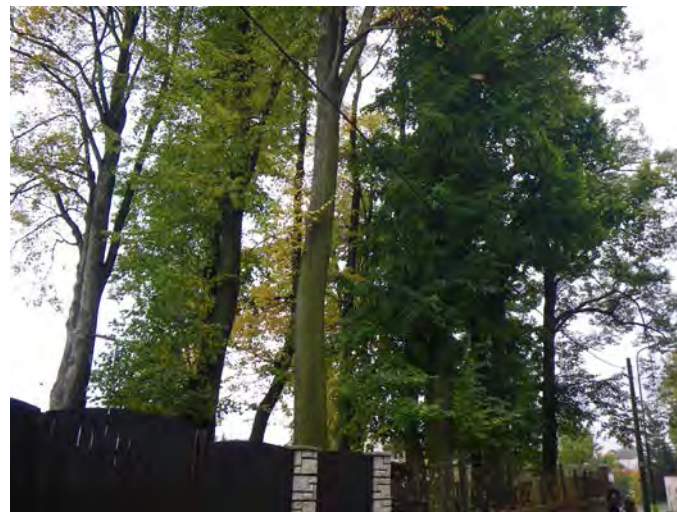
Plocha č. 97: Zahrada 5.května

2010: Na ploše se vyskytují dospělé a staré stromy s potřebným individuálním přístupem. Některé jedince bude nutno odstranit.

Číslo	Taxon latinsky	Taxon česky	DBH	Výška	Spodní okraj koruny	Průmět koruny	Fyziologické stáří	Perspektiva	Vitalita	Stabilita zlom	Zdravotní stav	Poznámka	Technologie
1	<i>Tilia cordata</i>	lípa malolistá	66	31,0	12,0	10	5	a	2	1	2	Mechanické poškození kmene.	Bezpečnostní řez
2	<i>Tilia cordata</i>	lípa malolistá	62	30,0	5,0	12	4	a	1	1	1		Zdravotní řez
3	<i>Acer pseudoplatanus</i>	javor horský	84	31,0	8,0	14	5	a	1	2	2	Defektní větvení. V koruně již instalována bezpečnostní vazba.	Bezpečnostní řez Kontrola již instalované vazby
4	<i>Tilia platyphyllos</i>	lípa velkolistá	72	29,0	4,0	10	5	a	1	2	2	Infekce báze kmene. Sledovat.	Bezpečnostní řez Redukční řez obvodový
5	<i>Tilia cordata</i>	lípa malolistá	37	28,0	3,0	6	4	c	2	3	3	Infekce kmene - výletové otvory - hrozba odlomení koruny.	Postupné kácení bez nutnosti spouštění kmene a částí korun
6	<i>Tilia platyphyllos</i>	lípa velkolistá	58	27,0	3,0	7	4	a	1	1	1		Zdravotní řez

7	<i>Tilia cordata</i>	lípa malolistá	42	29,0	10,0	6	4	c	1	2	2	Přeštíhlená koruna.	Postupné kácení bez nutnosti spouštění kmene a částí korun
8	<i>Tilia cordata</i>	lípa malolistá	45	28,0	15,0	5	4	b	2	1	2		Bezpečnostní řez
9	<i>Tilia platyphyllos</i>	lípa velkolistá	44	23,0	2,0	7	4	b	1	2	3	Infekce báze kmene.	Zdravotní řez Redukční řez obvodový
10	<i>Tilia platyphyllos</i>	lípa velkolistá	55	24,0	3,0	9	4	a	1	2	2	Defektní větvení. Infekce kmene.	Zdravotní řez Redukční řez obvodový
11	<i>Tilia platyphyllos</i>	lípa velkolistá	72	28,0	3,0	10	5	a	1	1	1		Zdravotní řez
12	<i>Tilia cordata</i>	lípa malolistá	57	29,0	3,0	11	4	a	2	1	2		Bezpečnostní řez
13	<i>Tilia platyphyllos</i>	lípa velkolistá	69	29,0	5,0	10	4	a	1	2	2	Tlaková vidlice. Infekce kmene.	Zdravotní řez Horní úroveň víceúrovňové vazby dynamické Redukční řez obvodový

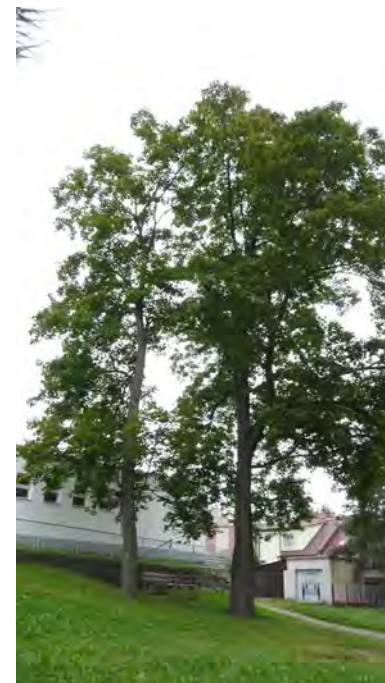
Plocha č. 98: Zahradní

Tři staré javory - *Acer platanoides* s potřebou individuálního, ale rychlého zásahu. 2010: Došlo k pokácení jednoho stromu a k instalaci bezpečnostní vazby do koruny mohutnějšího javoru. Byly doplněny mladé výsadby.

Číslo	Taxon latinsky	Taxon česky	DBH	Výška	Spodní okraj koruny	Průmět koruny	Fyziologické stáří	Perspektiva	Vitalita	Stabilita zlom	Zdravotní stav	Poznámka	Technologie
1	<i>Acer platanoides</i>	javor mléčný	82	24,0	4,0	16	4	a	1	2	2	V koruně již instalována bezpečnostní vazba. Infekce kosterního větvení.	Kontrola již instalované vazby Zdravotní řez
2	<i>Acer platanoides</i>	javor mléčný	52	17,0	6,0	9	4	a	1	1	2		Redukční řez směrem k překážce Bezpečnostní řez
4	<i>Acer platanoides</i>	javor mléčný											
5	<i>Larix decidua</i>	modřín opadavý											
6	<i>Picea omorika</i>	smrk omorika											
7	<i>Sorbus aucuparia</i>	jeřáb ptačí											
8	<i>Larix decidua</i>	modřín opadavý											
9	<i>Larix decidua</i>	modřín opadavý											
10	<i>Aesculus x carnea</i>	jírovec pleťový											
11	<i>Prunus fruticosa</i>	slivoň trnkovitá											
12	<i>Prunus fruticosa</i>	slivoň trnkovitá

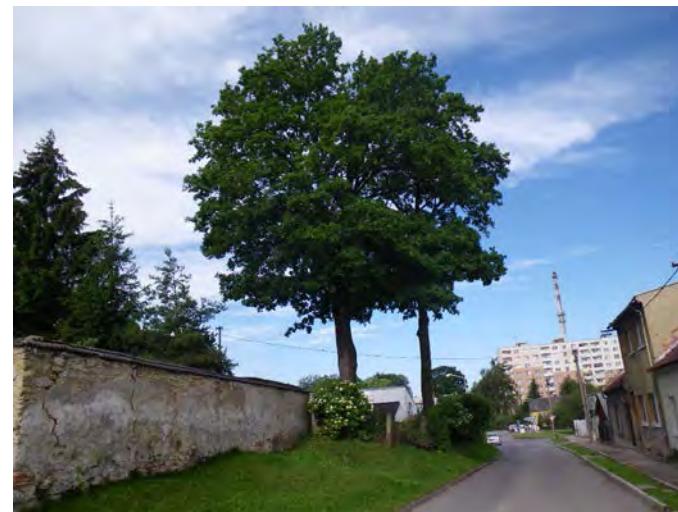
Plocha č. 99: Zámecká

2009: Dva staré javory se zahrnutou bází. Ideálně uskutečnit tahovou zkoušku pro zjištění možnosti vyvrácení. 2010: Jeden javor pokácen, u druhého pokračovat v navržených zásazích.

Číslo	Taxon latinsky	Taxon česky	DBH	Výška	Spodní okraj koruny	Průmět koruny	Fyziologické stáří	Perspektiva	Vitalita	Stabilita zlom	Zdravotní stav	Poznámka	Technologie
1	<i>Acer platanoides</i>	javor mléčný	65	20,0	6,0	14	5	a	1	2	2	Báze zahrnuta rostlinným odpadem.	Zdravotní řez

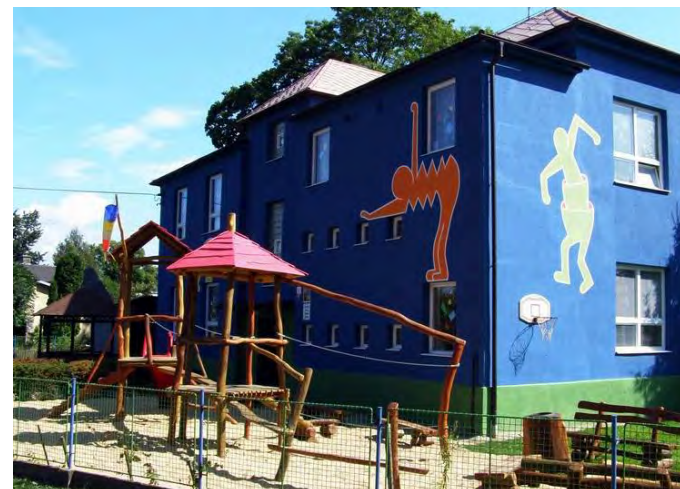
Plocha č. 100: ZŠ Lačnov

2010: Jedná se o menší zahradu kolem základní školy. Ke stromům je třeba přistupovat individuálně a postupovat dle navržených zásahů.

Číslo	Taxon latinsky	Taxon česky	DBH	Výška	Spodní okraj koruny	Průmět koruny	Fyziologické stáří	Perspektiva	Vitalita	Stabilita zlom	Zdravotní stav	Poznámka	Technologie
1	<i>Betula pendula</i>	bříza bělokorá	34	10,0	1,0	6	3	a	1	1	1		Zdravotní řez Řez upravující podchodnou nebo podjezdnou výšku
2	<i>Fraxinus excelsior</i>	jasan ztepilý	3	4,0	2,0	1	1	a	1	0	1		Výchovný řez
3	<i>Larix decidua</i>	modřín opadavý	31	12,0	1,0	3	3	a	1	1	1		Řez upravující podchodnou nebo podjezdnou výšku Redukční řez směrem k překážce
4	<i>Picea abies</i>	smrk ztepilý	16	5,0	1,0	3	2	a	1	0	1		
5	<i>Fraxinus excelsior</i>	jasan ztepilý	9	6,0	2,0	1	2	c	2	1	2	Roste ve sloupu elektrického vedení.	Směrové kácení

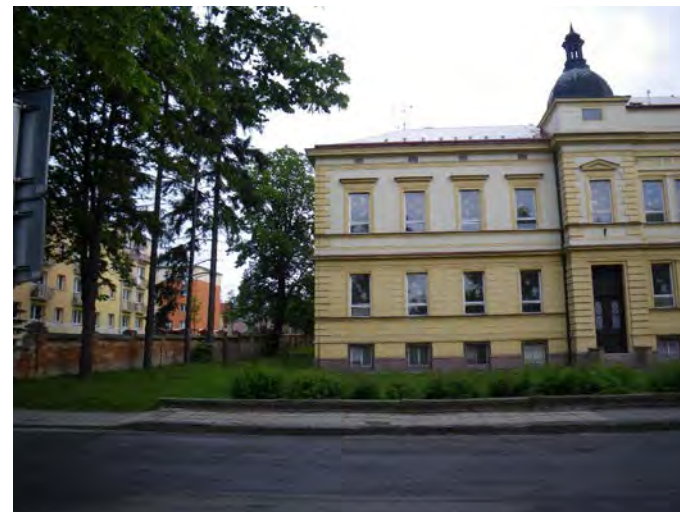
Plocha č. 101: ZŠ Riegrova

2009: Na ploše základní školy se vyskytují staré lípy již s instalovanými bezpečnostními vazbami a proběhlými redukčními zásahy. Kontrolovat tedy vazby a pokračovat v redukcích. Některé mladší stromy byly v minulosti sesazeny a nyní mají sekundární korunu - doporučuji je udržovat v sesazeném redukovaném stavu. 2010: Pokračovat v navržených zásazích.

Číslo	Taxon latinsky	Taxon česky	DBH	Výška	Spodní okraj koruny	Průmět koruny	Fyziologické stáří	Perspektiva	Vitalita	Stabilita zlom	Zdravotní stav	Poznámka	Technologie
1	<i>Picea abies</i>	smrk ztepilý	35	22,0	4,0	8	4	a	1	1	1		Bezpečnostní řez
2	<i>Picea abies</i>	smrk ztepilý	34	23,0	7,0	8	4	a	1	1	1		Bezpečnostní řez
4	<i>Picea abies</i>	smrk ztepilý	0	24,0	2,0	9	4	a	1	0	1		
5	<i>Tilia platyphyllos</i>	lípa velkolistá	50	22,0	2,0	12	4	a	1	2	2	Tlakové vidlice.	Instalace bezpečnostní vazby dynamické ze syntetických materiálů nepředepjaté Redukční řez obvodový
6	<i>unrecognized</i>	neuveđen	0	0,0	0,0	0							
7	<i>Acer negundo</i>	javor jasanolistý	55	14,0	2,0	10	4	a	1	1	2		Zdravotní řez
8	<i>Tilia cordata</i>	lípa malolistá	101	28,0	2,0	17	5	a	1	1	2	V koruně již instalována bezpečnostní vazba.	Redukční řez obvodový Kontrola již instalované vazby
9	<i>Tilia cordata</i>	lípa malolistá	85	29,0	1,0	15	5	a	1	1	2	Uvolněný strom.	Redukční řez obvodový

10	<i>Tilia cordata</i>	lípa malolistá	72	30,0	4,0	14	5	a	1	1	2	V koruně již instalována bezpečnostní vazba. Poškozené kořenové náběhy.	Redukční řez obvodový Kontrola již instalované vazby
11	<i>Tilia cordata</i>	lípa malolistá	80	30,0	6,0	14	5	a	1	2	2	V koruně již instalována bezpečnostní vazba. Infekce kmene. Defektní větvení.	Redukční řez obvodový Kontrola již instalované vazby
12	<i>Tilia cordata</i>	lípa malolistá	98	30,0	7,0	14	5	a	1	1	1	V koruně již instalována bezpečnostní vazba.	Redukční řez obvodový Kontrola již instalované vazby
13	<i>Tilia cordata</i>	lípa malolistá	81	23,0	3,0	14	5	a	1	2	2	Defektní větvení. V koruně již instalována bezpečnostní vazba.	Kontrola již instalované vazby Redukční řez obvodový
14	<i>Robinia pseudoacacia</i>	trnovník bílý	24	12,0	2,0	8	3	b	1	2	3	Defektní větvení.	Směrové kácení
15	<i>Corylus colurna</i>	líška turecká	15	8,0	1,0	7	3	a	1	1	2	Strom v minulosti sesazen, nyní jeho korunu tvoří velké sekundární výhony.	Redukční řez obvodový

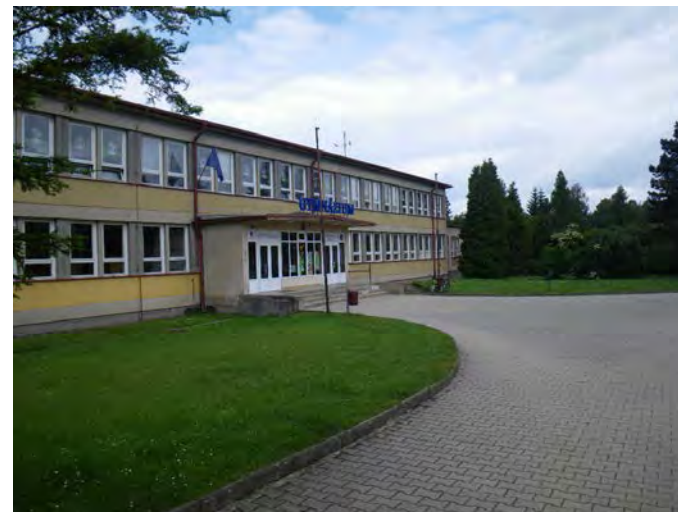
Plocha č. 102: ZŠ Svitavy, Gymnázium a Jazyková škola

2009: Stromy v areálu základní školy. Základem péče budou výchovné zásahy v korunách mladých listnáčů a prosvětlování hustších skupin. Problémem jsou dospívající i dospělé lípy, u kterých došlo k sesazení v minulosti a nyní mají sekundární nevhodně větvené koruny. Je možno je redukovat s častým opakováním - tak individuálně navrženo - nebo přistoupit k celkové obnově a rekonstrukci - toto doporučuji. Mimoto bude vhodné odstranit výmladky a nálety z plochy. 2010: Pokračovat v navržených zásazích.

Číslo	Taxon latinsky	Taxon česky	DBH	Výška	Spodní okraj koruny	Průmět koruny	Fyziologické stáří	Perspektiva	Vitalita	Stabilita zlom	Zdravotní stav	Poznámka	Technologie
1	<i>Fraxinus excelsior</i>	jasan ztepilý	92	25,0	3,0	18	5	a	2	1	2		Redukční řez obvodový
2	<i>unrecognized</i>	neuveden	0	0,0	0,0	0							
3	<i>Pinus nigra</i>	borovice černá	34	14,0	2,0	8	4	a	1	0	1		
4	<i>unrecognized</i>	neuveden	0	0,0	0,0	0							
5	<i>Tilia platyphyllos</i>	lípa velkolistá	59	17,0	3,0	12	5	a	2	1	2		Redukční řez obvodový
6	<i>Tilia platyphyllos</i>	lípa velkolistá	65	17,0	4,0	9	5	a	2	2	2	Defektní větvení.	Redukční řez obvodový
7	<i>Tilia platyphyllos</i>	lípa velkolistá	57	20,0	2,0	11	5	a	1	1	2		Redukční řez obvodový
8	<i>Tilia platyphyllos</i>	lípa velkolistá	65	19,0	1,0	15	5	a	1	1	2		Redukční řez obvodový
9	<i>Betula pendula</i>	bříza bělokorá	32	20,0	3,0	9	4	a	1	0	1		Zdravotní řez
10	<i>unrecognized</i>	neuveden	0	0,0	0,0	0

11	<i>Betula pendula</i>	bříza bělokorá	25	20,0	4,0	8	4	b	1	1	2	Rozvolnění skupiny.	Postupné kácení bez nutnosti spouštění kmene a částí korun
12	<i>Betula pendula</i>	bříza bělokorá	23	19,0	6,0	7	3	a	1	0	1		Zdravotní řez
13	<i>unrecognized</i>	neuveden	0	0,0	0,0	0							
14	<i>Betula pendula</i>	bříza bělokorá	23	19,0	5,0	5	3	b	2	1	1	Rozvolnění skupiny.	Postupné kácení bez nutnosti spouštění kmene a částí korun
15	<i>Betula pendula</i>	bříza bělokorá	31	20,0	3,0	9	4	a	1	0	1		Zdravotní řez
16	<i>unrecognized</i>	neuveden	0	0,0	0,0	0							
17	<i>Betula pendula</i>	bříza bělokorá	27	19,0	4,0	8	4	a	1	1	2	Rozvolnění skupiny.	Postupné kácení bez nutnosti spouštění kmene a částí korun

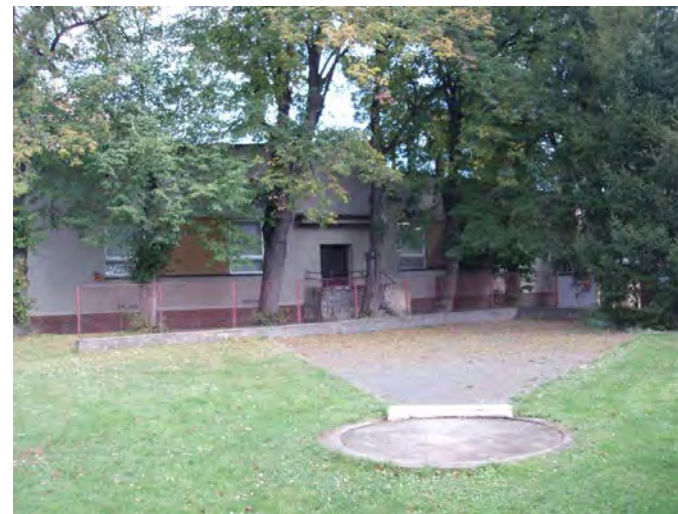
Plocha č. 103: ZŠ TGM

2010: Hlavní část plochy tvoří menší skupinka lip nacházející se za jídelnou v blízkosti sportovního hřiště. Stromy jsou hodně zanedbané se spoustou vážných defektů v koruně i na kmenech. Jedná se o infikované tlakové větvení, infekce báze a kmene atd. Z tohoto důvodu bude nutné větší část stromů na ploše co nejdříve pokácet. Druhou část tvoří skupinka smrků, kterou bude nutné, pro další dobré odrůstání, rozvolnit.

Číslo	Taxon latinsky	Taxon česky	DBH	Výška	Spodní okraj koruny	Průmět koruny	Fyziologické stáří	Perspektiva	Vitalita	Stabilita zlom	Zdravotní stav	Poznámka	Technologie
1	<i>Tilia platyphyllos</i>	lípa velkolistá	68	20,0	5,0	10	4	a	1	2	2	Tlaková vidlice v kosterním větvení. Infekce kosterních větví.	Redukční řez obvodový
													Redukční řez směrem k překážce
													Horní úroveň víceúrovňové vazby dynamické
2	<i>Tilia platyphyllos</i>	lípa velkolistá	53	15,0	4,0	8	4	b	1	3	3	Infekce kmene. Prasklá tlaková vidlice.	Postupné kácení bez nutnosti spouštění kmene a částí korun
3	<i>Tilia platyphyllos</i>	lípa velkolistá	64	20,0	4,0	12	4	b	1	3	3	Infikované tlakové větvení. Sekundární koruna. Trhlina až k bázi. Alternativa kácení.	Horní úroveň víceúrovňové vazby dynamické
													Redukční řez obvodový
4	<i>Tilia platyphyllos</i>	lípa velkolistá	51	18,0	6,0	9	4	b	2	2	3	Infekce kmene s dutinou. Trhlina.	Postupné kácení bez nutnosti spouštění kmene a částí korun

5	<i>Tilia platyphyllos</i>	lípa velkolistá	47	16,0	4,0	10	4	a	1	2	2	Sekundární koruna.	Redukční řez obvodový
6	<i>Picea abies</i>	smrk ztepilý	16	11,0	1,0	3	3	a	1	0	0		
7	<i>Picea abies</i>	smrk ztepilý	4	4,0	1,0	2	2	b	2	0	0	Rozvolnění.	Směrové kácení
8	<i>Picea abies</i>	smrk ztepilý	17	7,0	1,0	3	3	b	1	0	1	Rozvolnění.	Směrové kácení
9	<i>Picea abies</i>	smrk ztepilý	21	10,0	1,0	3	3	a	1	0	0

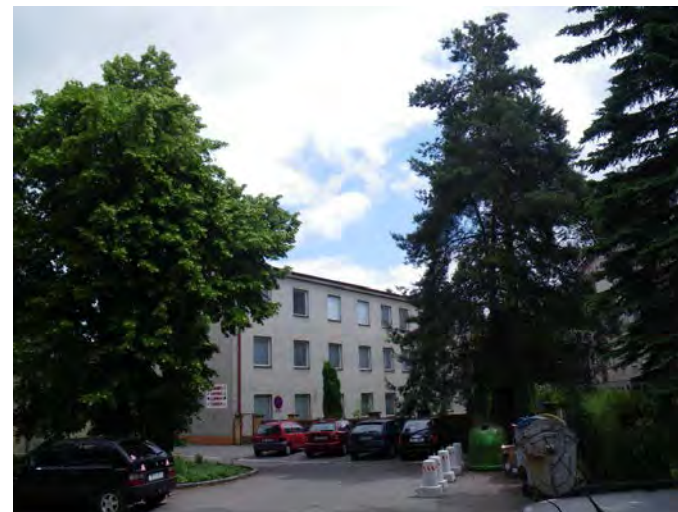
Plocha č. 104: ZUŠ Svitavy

2009: Na ploše ZUŠ se nachází stromy dospělé i mladé, některé z nich bude nutno redukovat z důvodu defektních větvení. 2010: Pokračovat v navržených zásazích.

Číslo	Taxon latinsky	Taxon česky	DBH	Výška	Spodní okraj koruny	Průmět koruny	Fyziologické stáří	Perspektiva	Vitalita	Stabilita zlom	Zdravotní stav	Poznámka	Technologie
1	<i>Pinus sylvestris</i>	borovice lesní	45	16,0	2,0	8	4	a	1	0	1		
2	<i>Pinus sylvestris</i>	borovice lesní	35	15,0	2,0	10	4	a	1	1	1	Potlačit sekundární vrchol.	Redukční řez směrem k překážce
3	<i>Prunus insititia</i>	slivoň obecná	43	11,0	2,0	12	4	a	1	2	2	Defektní větvení.	Redukční řez obvodový
4	<i>unrecognized</i>	neuveden	0	0,0	0,0	0							
6	<i>Prunus insititia</i>	slivoň obecná	29	8,0	0,0	8	4	b	1	2	3	Defektní větvení.	Redukční řez obvodový
7	<i>unrecognized</i>	neuveden	0	0,0	0,0	0							
8	<i>unrecognized</i>	neuveden	0	0,0	0,0	0							
9	<i>Betula pendula</i>	bříza bělokorá	39	23,0	4,0	10	4	a	1	1	1	Odstranit slabší kmen.	Zdravotní řez
10	<i>Betula pendula</i>	bříza bělokorá	25	17,0	2,0	7	4	b	1	2	3	Infekce kmene.	Postupné kácení bez nutnosti spouštění kmene a částí korun

13	<i>Picea pungens 'Glauca'</i>	smrk pichlavý 'Glauca'	27	16,0	1,0	7	3	a	1	0	1		
14	<i>unrecognized</i>	neuveden	0	0,0	0,0	0							
15	<i>Acer platanoides</i>	javor mléčný	23	14,0	2,0	5	3	b	1	1	1	Rozvolnění skupiny.	Postupné kácení bez nutnosti spouštění kmene a částí korun

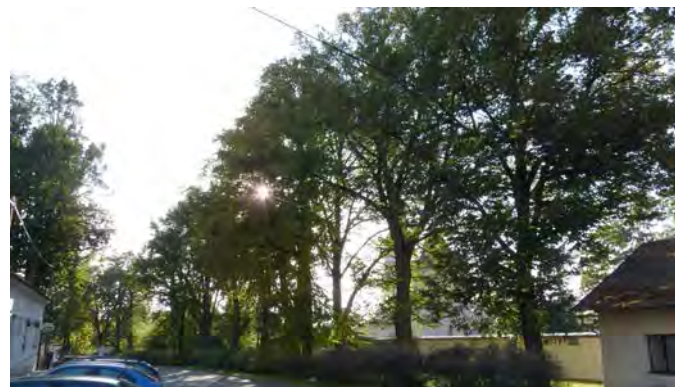
Plocha č. 5. května 105:

Dvouřadé lipové stromořadí tvořené staršími stromy. U řady blíže k silnici jsou patrné nesymetrické koruny a tudíž je vhodné uskutečnovat ošetření redukčním řezem s prvky symetrizace korun. U druhé řady dle stavu je vhodný zdravotní či redukční řez. U několika jedinců bude nutné založit bezpečnostní vazby v korunách a některé už je namístě pokácet a nahradit novými výsadbami. U několika mladých stromků jsou zanedbané koruny a je nutné v brzké době započít formování korun zapěstovacím řezem. 2010: Pokračovat v doporučených ošetřeních. Jedna lípa již zde nemá dobrou perspektivu a bude lepší ji nahradit.

Číslo	Taxon latinsky	Taxon česky	DBH	Výška	Spodní okraj koruny	Průmět koruny	Fyziologické stáří	Perspektiva	Vitalita	Stabilita zlom	Zdravotní stav	Poznámka	Technologie
1	<i>Tilia cordata</i>	lípa malolistá	49	16,0	6,0	10	4	a	2	2	2	Tlakové větvení. Infekce kosterního větvení.	Redukční řez obvodový Bezpečnostní řez
2	<i>Tilia cordata</i>	lípa malolistá	60	19,0	4,0	9	4	a	2	1	2	Infekce kmene.	Bezpečnostní řez
4	<i>Tilia cordata</i>	lípa malolistá	60	18,0	4,0	9	4	a	2	1	2	Infekce kmene.	Redukční řez obvodový Bezpečnostní řez
5	<i>Tilia cordata</i>	lípa malolistá	65	22,0	7,0	13	4	a	2	2	2	Tlaková vidlice v kosterním větvení. V koruně již instalována bezpečnostní vazba.	Bezpečnostní řez Kontrola již instalované vazby
6	<i>Tilia cordata</i>	lípa malolistá	46	18,0	10,0	5	4	b	3	2	2	Nejsou patrné kořenové náběhy. Infekce kmene.	Postupné kácení bez nutnosti spouštění kmene a částí korun
7	<i>Tilia platyphyllos</i>	lípa velkolistá	56	18,0	4,0	8	4	a	2	1	2		Zdravotní řez

8	<i>Tilia platyphyllos</i>	lípa velkolistá	63	21,0	2,0	10	4	a	1	1	2	Infekce báze kmene.	Bezpečnostní řez
9	<i>Tilia cordata</i>	lípa malolistá	80	17,0	4,0	11	4	a	2	1	2		Bezpečnostní řez
10	<i>Fraxinus excelsior</i>	jasan ztepilý	33	11,0	2,0	10	4	a	1	0	1		Zdravotní řez
11	<i>Tilia cordata</i>	lípa malolistá	73	16,0	5,0	10	4	b	1	1	3	Infekce báze kmene - sledovat.	Zdravotní řez
12	<i>Acer pseudoplatanus</i>	javor horský	28	10,0	2,0	7	3	a	1	0	1	Potlačit slabší větev vyvíjející se tlakové vidlice.	Redukční řez směrem k překážce
13	<i>Tilia cordata</i>	lípa malolistá	19	7,0	2,0	5	3	a	1	0	1	Potlačit slabší větev tlakové vidlice.	Výchovný řez
14	<i>Tilia cordata</i>	lípa malolistá	20	7,0	2,0	5	3	a	1	0	1		Výchovný řez
15	<i>Tilia cordata</i>	lípa malolistá	17	7,0	2,0	4	3	a	1	0	1		Výchovný řez
16	<i>Tilia cordata</i>	lípa malolistá	16	7,0	2,0	4	3	a	1	0	1		Výchovný řez
17	<i>Tilia cordata</i>	lípa malolistá	17	7,0	2,0	5	3	a	1	0	1		Výchovný řez

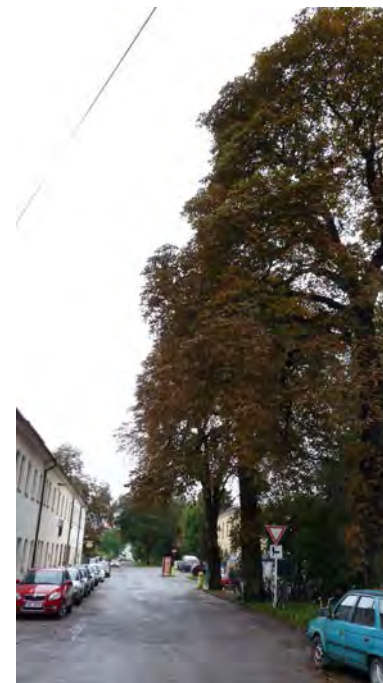
Plocha č. 106: 5. května nad autocvičištěm

Vybrané staré stromy v rámci uličního stromořadí, které jsou často infikované na bázích, kmenech, kosterních větveních i kosterních větvích, v korunách se vyskytují suché větve nad chodníkem i nad silnicí. Obecně je zde vhodný redukční řez, případně instalace bezpečnostních vazeb dle návrhu. V části naproti nádraží je vhodné instalovat zábrany k parkujícím automobilům - často zde dochází k poškozování bází a kosterních náběhů. 2010: U starých javorů je nutné sledovat prosychání a provádět bezpečnostní a redukční řezy. Doplněny mladé výsadby.
